## Condition Report - تقرير فحص

5NPD74LF1KH486375 | Hyundai | Elantra | 4 Cylinder Engine | Automatic

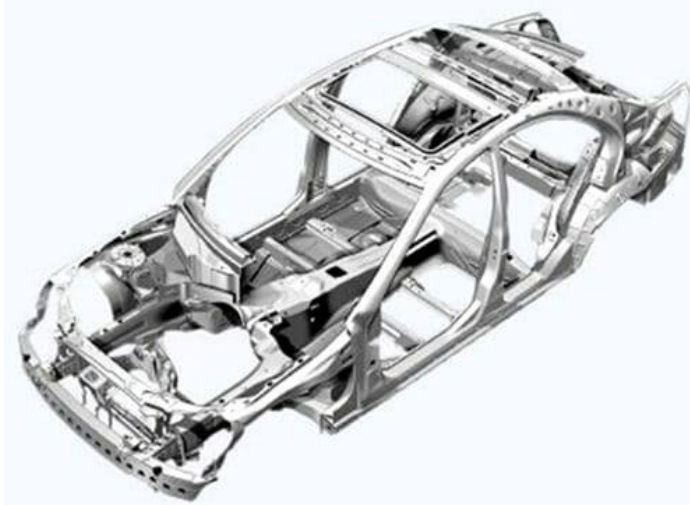
## chassis check | فحص الشاسي

| المجموعة | Type | الوصف | Description | Additional Info |
|---|---|---|---|---|
| البينة الامامية | front body | متضرر | damaged | مغير بقطعة اصلية |
| جسر امامي | front bridge | متضرر | Damaged | |

| رأس الشاسي الأمامي الأيمن | right head of front chassis | متضرر | damaged | |

| رأس الشاسي الامامي الأيسر | left head of front chassis | متضرر | damaged | |

| الشاصي الامامي الايمن | Front chassis right | متضرر | damaged |
| الشاصي الامامي الايسر | Front chassis left | متضرر | damaged |
| لغد الجناح الامامي اليسار | lighad left front wing | متضرر | damaged |
| لغد الجناح الامامي اليمين | lighad Right front wing | متضرر | damaged |
| حوض السيارة | car basin | متضرر | damaged |

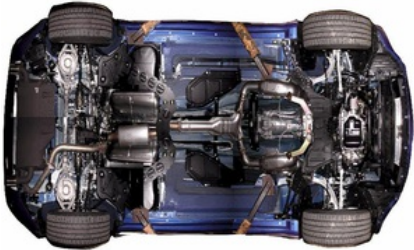
LOWER PART CHECK | فحص الجزء السفلى

| مشط ستيرن | steering rack | وسط | central | يوجد ملعب في مشط الاستيران |
| حجر البيئة | Catalytic | لا يعمل | It doesn't work. | |
| فحص حامل المحرك | Engine Mounters Check | وسط | Mid | |
| فحص حامل الكير | Gear Mounters Check | سيئ | Bad | |
| تهريب زيت الكير | Gear Oil Leakage | نعم | Yes | |

| فحص الصالصة | Exhaust inspection | صدأ | Rust | |

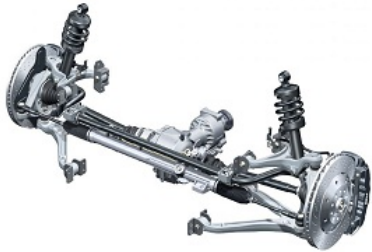
### فحص منظومة التعليق الامامية | Check the front suspension system

| المجموعة | Type | الوصف | Description | Additional Info |
|---|---|---|---|---|
| رأس الروط الايسر | Outer Tire Rod End Left Side | سيئ | Bad | |

| درايف شفت امامي يسار | Front C.V. Shaft/ Drive Shaft Left Side | مقبول | acceptable | يوجد ملعب في درايف شفت الداخلي |
| رأس الروط الايمن | Outer Tire Rod End Right Side | سيئ | Bad | |

| درايف شفت امامي يمين | Front C. V. Shaft/ Drive Shaft Right Side | مقبول | acceptable | وجوب تبديل لاستيكة درايف شفت |

| عمود مقاومة الانقلاب | stabilizer | سيئ | Bad | |

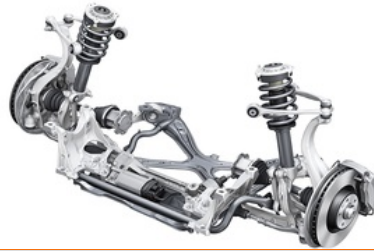
## Check the rear suspension system | فحص منظومة التعليق الخلفي

| المجموعة | Type | الوصف | Description | Additional Info |
|---|---|---|---|---|
| الهاوزن الخلفي | back haowzen | وسط | central | |

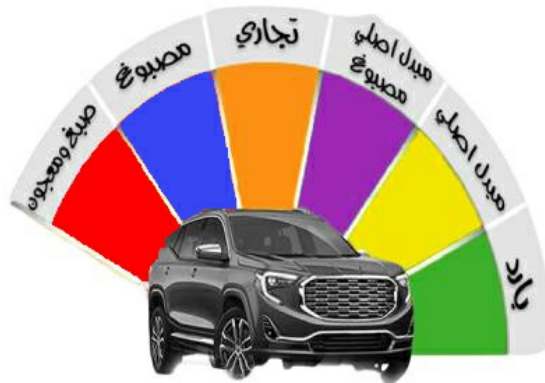
## BODY AND PAINT CHECK | الكشف على الهيكل والطلاء

| المجموعة | Type | الوصف | Description | Additional Info |
|---|---|---|---|---|
| سقف | Roof | أصلي | Original | رسمات وخدوش |
| غطاء المحرك | hood | مغير بقطعة غير أصلية | Replaced with Non Original | |
| جناح أمامي يسار | Left Front fender | مصبوغ و ممعجن | painted and pasted | مفتوح |
| باب أمامي يسار | Left Front Door | أصلي | Original | رسمات وخدوش / سوجد كليز |
| الدواسة السفلى اليسار | left | مصبوغ و ممعجن | painted and pasted | |
| باب خلفي يسار | Left Rear Door | ( مصلح بدون صبغ ) بارد | fixing whit out paint | رسمات وخدوش وتكحيل |
| جناح خلفي يمين | Right Rear fender | ( مصلح بدون صبغ ) بارد | fixing whit out paint | رسمات وخدوش |

| التكئة العليا اليمين | right | مصبوغ | painted | |
| باب امامي يمين | Right Front Door | أصلي | Original | رصعات وخدوش/ يوجد كليز |
| جناح امامي يمين | Right Left fender | مصبوغ و ممعجن | painted and pasted | مفتوح |

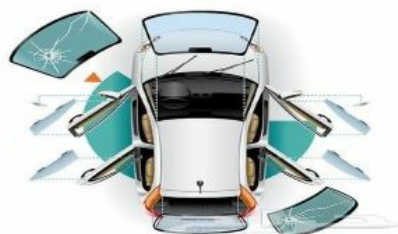
## Glass inspection | فحص الزجاج

| المجموعة | Type | الوصف | Description | Additional Info |
|---|---|---|---|---|
| الزجاج الامامي | front glass | ندبات | scars | |
