Inspection Report - تقرير فحص

3N1AB8DV6NY210170 | Nissan | Sentra | 4 Cylinder Engine | Automatic

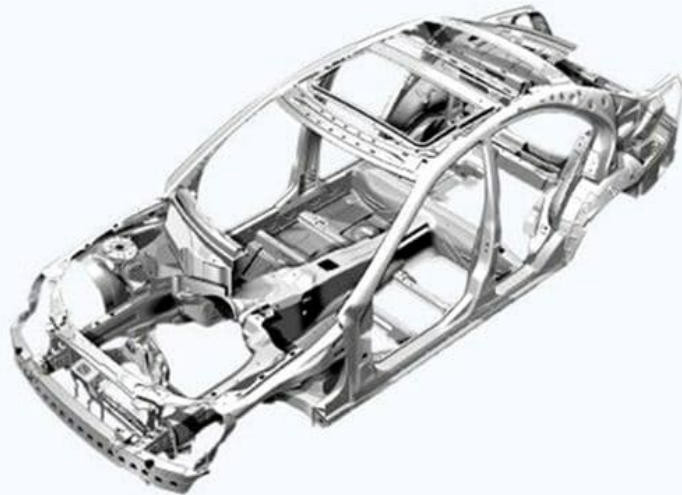
فحص الشاسي | chassis check

المجموعة	Type	الوصف	Description	Additional Info
البدنة الامامية	front body	متضرر	damaged

جسر امامي	front bridge	متضرر	Damaged	مغير بقطعة تجاري
رأس الشاسي الأمامي الأيمن	right head of front chassis	سليم	good	
تقاطع الشاسي الامامي	cross of front chassis	متضرر	damaged	ضرر بسيط

الشاسي الامامي الايمن	Front chassis right	متضرر	damaged	ضرر بسيط

الشاصي الامامي الایسر	Front chassis left	سليم	good
لغد الجناح الامامي اليسار	lighthad left front wing	جيد	good
قاعدة دبل امامي يسار	Double base front left	جيد	good
لغد الجناح الامامي اليمين	lighthad Right front wing	جيد	good
قاعدة دبل امامي يمين	Double base front right	جيد	good
ارضية السفلى	lower floor	جيد	good
جسر خلفي	back bridge	جيد	good
البينة الخلفية	badna background	جيد	good
حوض السيارة	car basin	سليم	good
رأس الشاصي الخلفي الأيسر	left head of front chassis	سليم	good
رأس الشاصي الخلفي الأيمن	right head of rear chassis	سليم	good
الشاصي الخلفي اليمين	Rear chassis right	سليم	good
الشاصي الخلفي الایسر	Rear chassis left	سليم	good
تقاطع الشاصي الخلفي	cross of rear chassis	سليم	good
ارضية صندوق السيارة	car trunk floor	سليم	good

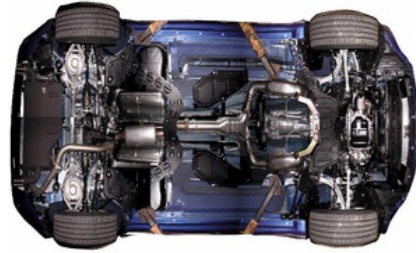
LOWER PART CHECK | فحص الجزء السفلى

المجموعة	Type	الوصف	Description	Additional Info
فحص الرديتر	Radiator check	سليم	good	يوجد أثر نضوح
مشط ستيرن	steering rack	وسط	central	يوجد ملعب بسيط في مشط الاستيرن
حجر البيئة	Catalytic	سليم	good	لم يتم فحص حجر البيئة
حساس الأكسجين	Oxygen Sensors	سليم	good	
فحص حامل المحرك	Engine Mounters Check	وسط	Mid	
فحص حامل الكير	Gear Mounters Check	وسط	Center	
تهريب منظومة الماء	Water System Leakage	كلا	No	
تهريب زيت الكير	Gear Oil Leakage	كلا	No	
تهريب زيت المحرك	Engine Oil Leakage	كلا	No	
تهريب زيت المكابح	break oil leakage	كلا	No	
فحص تسريب خزان الوقود	Fuel Tank Leakage Check	كلا	No	
منظومة التحكم بأبخرة الوقود	Evaporation Emission Control	سليم	good	
فحص المالصنة	Exhaust inspection	صدأ	Rust

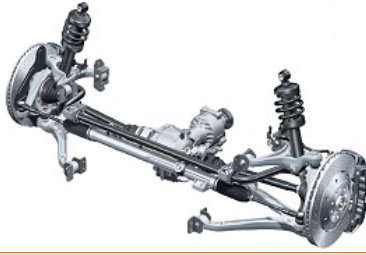
Check the front suspension system | فحص منظومة التعليق الامامية

المجموعة	Type	الوصف	Description	Additional Info
طبلة أمامي أسفل يسار	Lower Control Arm Bushings left Side	مقبول	acceptable	
رأس الروط الایسر	Outer Tire Rod End Left Side	سيئ	Bad

درايف شفت أمامي يسار	Front C.V. Shaft/ Drive Shaft Left Side	مقبول	acceptable	
طبلة أمامي أسفل يمين	Lower Control Arm Bushings Left Side	مقبول	acceptable	
رأس الروط الایمن	Outer Tire Rod End Right Side	مقبول	acceptable	
درايف شفت أمامي يمين	Front C. V. Shaft/ Drive Shaft Right Side	مقبول	acceptable	
عمود مقاومة الانقلاب	stabilizer	مقبول	acceptable	
الرباط	sway bar	وسط	central	
لاستيك الرباط	sway bar bracket and bushing	وسط	central

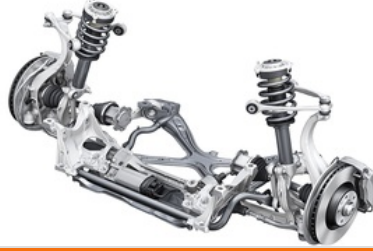
Check the rear suspension system | فحص منظومة التعليق الخلفي

المجموعة	Type	الوصف	Description	Additional Info
طبلة خلفي أعلى يمين	upper right back drum	مقبول	acceptable	
طبلة خلفي أسفل يمين	lower right back drum	وسط	central	
طبلة خلفي أعلى يسار	upper left back drum	وسط	central	
طبلة خلفي أسفل يسار	lower left back drum	وسط	central	
عمود مقاوم الانقلاب الخلفي	sway bar link	وسط	central	
الرباط الخلفي	back suspension	وسط	central	
لاستيك الرباط الخلفي	back raber suspension	وسط	central

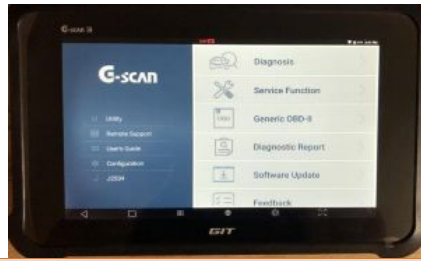
OBD ELECTRONIC FAULTS CHECK | اإعطال الالكترونية

المجموعة	Type	الوصف	Description	Additional Info
لوحة المؤشرات	Dashboard	يوجد قيد للتعطل	Fault Found	ضوء الجيك انجن ملغي
الالكترونية الملتى ميديا	Multi Media Electronics	لايوجد قيد للتعطل	No Fault Found	
الالكترونية الاضواء	electronic lights	لا يوجد قيد للتعطل	No Fault Found	
الالكترونيات - ABS-ASR-ESP	ABS-ASR-ESP	لايوجد قيد للتعطل	No Fault Found	
مقود كهربائي	Electrical Steering	لايوجد قيد للتعطل	No Fault Found	
الالكترونية المكيف	Air Condition	لايوجد قيد للتعطل	No Fault Found	
الالكترونية المحرك	Engine Electronics	يوجد قيد للتعطل	Fault Found	يوجد خلل في حجر البيئة

الالكترونية ناقل الحركة	Transmission Electronics	لايوجد قيد للتعطل	No Fault Found	
المقاعد	Seats	لايوجد قيد للتعطل	No Fault Found	
الوسائد الهوائية	Airbags	متضرر	damaged

احزمة الامان	Safety belts	متضرر	damaged	
منظومة الرادار او الكامرات	radar system	يوجد قيد للتعطل	Fault Found	يوجد خلل في منظومة الرادار

منظومة الحساسات او النقطة العمياء	blind spot system	لايوجد قيد للتعطل	No Fault Found

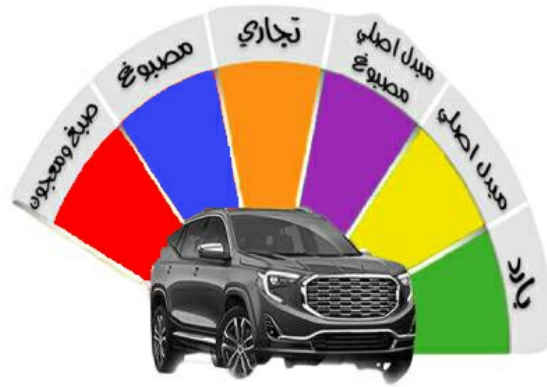
الكشف على الهيكل والطلاء | BODY AND PAINT CHECK

سقف	Roof	أصلي	Original	رصعات خدوش وتلف في الصبغ
غطاء المحرك	hood	مصبوغ و ممعجن	Painted and pasted	مصلح بارد رصعات خدوش تكحيل
جناح امامى يسار	Left Front fender	أصلي	Original	رصعات خدوش معير
باب امامى يسار	Left Front Door	أصلي	Original	خدوش
التكئة اليسار العليا	left	أصلي	Original	رصعات خدوش
التكئة الوسطية اليسار	left	أصلي	Original	
الدواسة السفلى اليسار	left	أصلي	Original	
باب خلفى يسار	Left Rear Door	أصلي	Original	رصعات خدوش
جناح خلفى يسار	Left Rear fender	أصلي	Original	رصعات خدوش
حقيبة السيارة	Trunk	أصلي	Original	خدوش
جناح خلفى يمين	Right Rear fender	أصلي	Original	خدوش
باب خلفى يمين	Right Rear Door	أصلي	Original	رصعات خدوش
التكئة العليا اليمين	right	أصلي	Original	رصعات خدوش
التكئة الوسطية اليمين	right	أصلي	Original	
الدواسة السفلى اليمين	right	أصلي	Original	
باب امامى يمين	Right Front Door	أصلي	Original	رصعات خدوش

جناح امامى يمين	Right Left fender	(مصلح بدون صبغ) بارد	fixing whit out paint	رصعات خدوش تكحيل معير
ملاحظة مهمة	Important notes	الفحص لايشمل الاجزاء البلاستيكية من ناحية الصبغ والتبديل	the test does not include the plastic parts

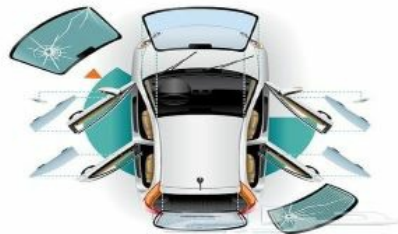
فحص الزجاج | Glass inspection

المجموعة	Type	الوصف	Description	Additional Info
ماسحات الزجاج	Windshield Wipers	وسط	Central	
مضخة ماء زجاج	Glass Water Pump	سليم	good	
الزجاج الامامي	front glass	شروخ كبيره	big cracks	
المرآيا الجانبية اليمين	Right side mirrors	سليم	good	
زجاج الباب الامامي اليمين	right front door glass	سليم	good	
زجاج الباب الخلفي اليمين	right rear right glass	سليم	good	
الزجاج المثلث اليمين	Glass right triangle	سليم	good

الزجاج الخلفي	rear glass	سليم	good
الزجاج المثلث الایسر	The left triangle glass.	سليم	good
زجاج الباب الخلفي الایسر	left rear door glass	سليم	good
زجاج الباب الامامي الایسر	left front door glass	سليم	good
المرایا الجانبية الایسر	Left side mirrors	سليم	good
فتحة السقف	The sunroof	سليم	good
بطانة السقف	Roof Liner	مقبول	acceptable

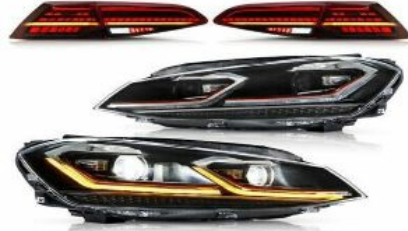
Headlights and taillights | المصابيح الامامية و الخلفية

المجموعة	Type	الوصف	Description	Additional Info
المصباح الامامي الایسر	Left headlight	جيد	good	
كشاف الضباب الایسر	Left fog light	جيد	good	
المصباح الخلفي الایسر	Left taillight	جيد	good	
المصباح الخلفي الایمن	Right back lamp	جيد	good	
كشاف الضباب الایمن	Right Fog light	يوجد عطل	There's a malfunction	
المصباح الامامي الایمن	Right headlight	جيد	good
