## Inspection Report - تقرير التفتيش

KMHL14JC9PA274811 | Hyundai | Sonata | 4 Cylinder Engine | Automatic

| رقم الكشف | Ref. No. | 30267 |
| تاريخ الكشف | Check Date | 9/3/2025 |

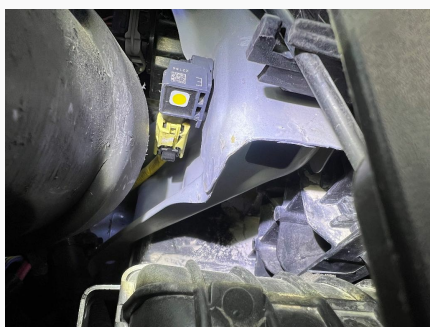
| المجموعة | Type | الوصف | Description | Additional Info |
|---|---|---|---|---|
| البينة الامامية | front body | متضرر | damaged | مغير و ضرر بسيط |

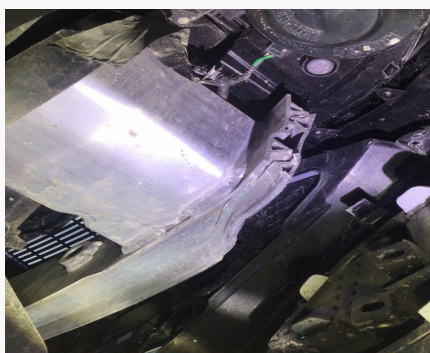
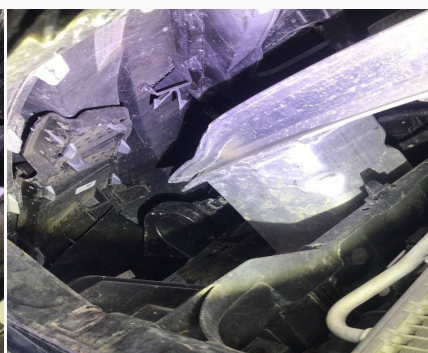
| جسر امامي | front bridge | متضرر | Damaged | |

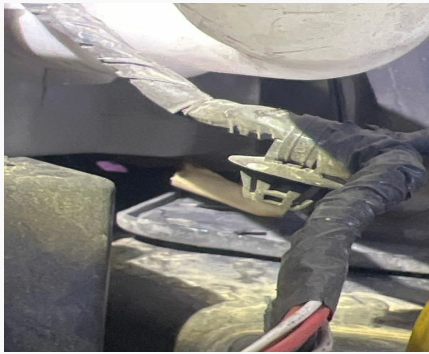
| رأس الشاصي الأمامي الأيمن | right head of front chassis | ضرر بسيط | minor damage |

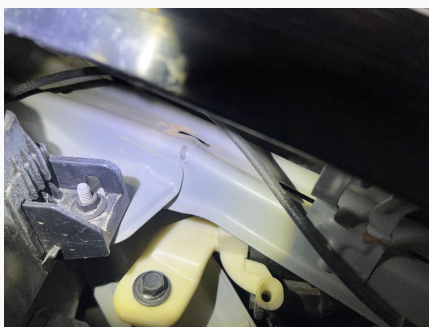
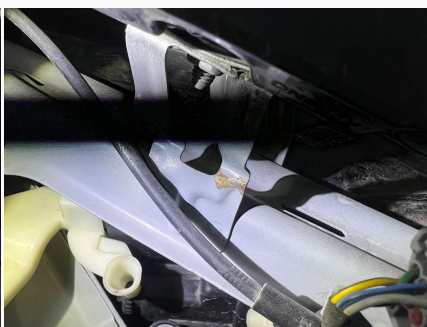
| لغد الجناح الامامي اليسار | lighad left front wing | متضرر | damaged |

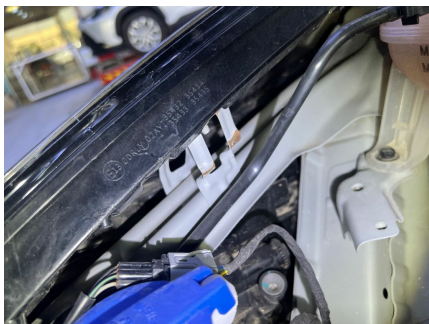
| لغد الجناح الامامي الايمن | lighad Right front wing | متضرر | damaged |

ضرر بسيط

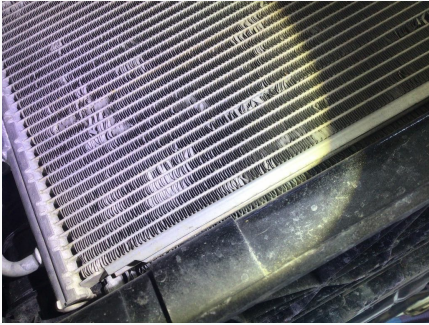
| المجموعة | Type | الوصف | Description | Additional Info |
|---|---|---|---|---|
| فحص الرديتر | Radiator check | ضرر بسيط | minor damage | |

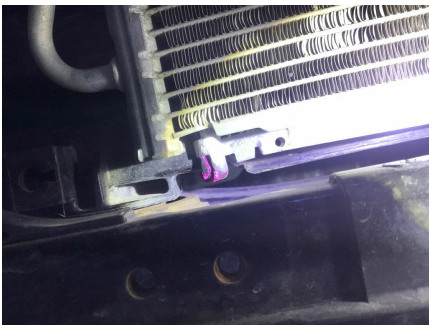
| المجموعة | Type | الوصف | Description | Additional Info |
|---|---|---|---|---|
| تهريب منظومة الماء | Water System Leakage | نعم | Yes | |

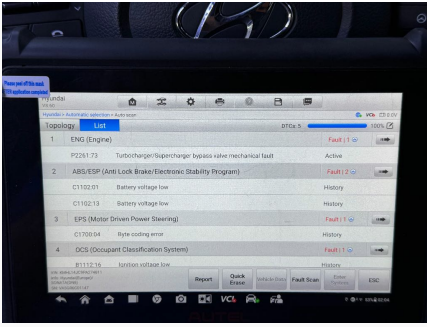
| المجموعة | Type | الوصف | Description | Additional Info |
|---|---|---|---|---|
| الكترونية المحرك | Engine Electronics | يوجد قيد للعلل | Fault Found | يوجد خلل في صمم التيربو |
