## Inspection Report - تقرير التفتيش

KM8JCCD17RU142556 | Hyundai | Tucson | 4 Cylinder Engine | Automatic

| رقم الكشف | Ref. No. | 30265 |
| تاريخ الكشف | Check Date | 9/3/2025 |

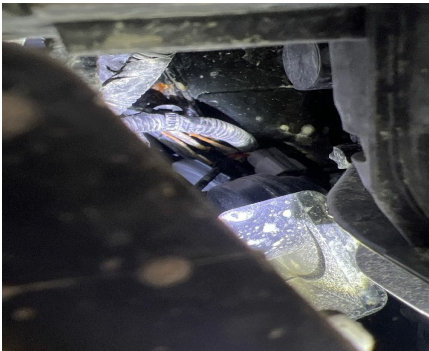
| المجموعة | Type | الوصف | Description | Additional Info |
|---|---|---|---|---|
| البدة الامامية | front body | متضرر | damaged | مغير |
| جسر امامي | front bridge | متضرر | Damaged | |

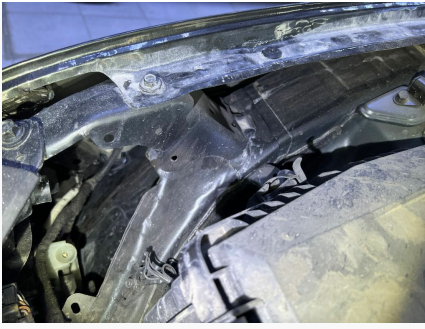
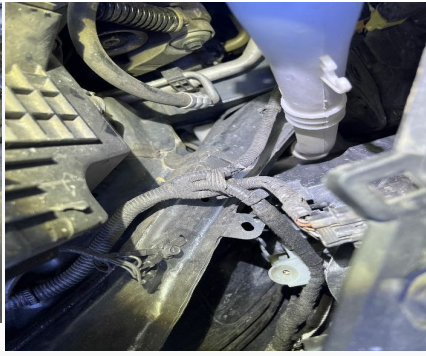
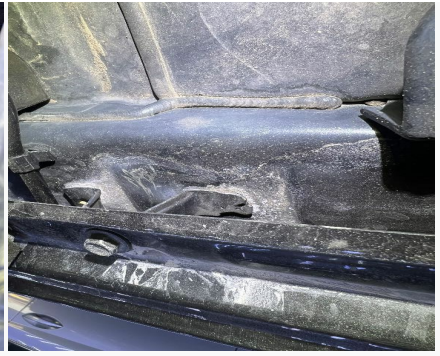
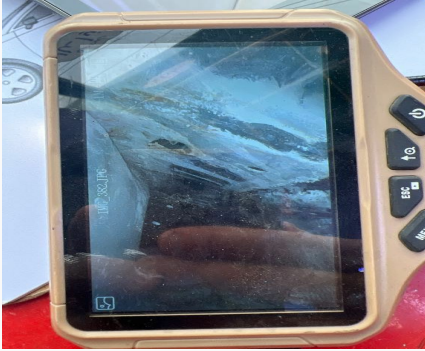
| لغد الجناح الامامي اليمين | lighthad Right front wing | متضرر | damaged | يوجد قص و لحيم و صبغ و معجون |

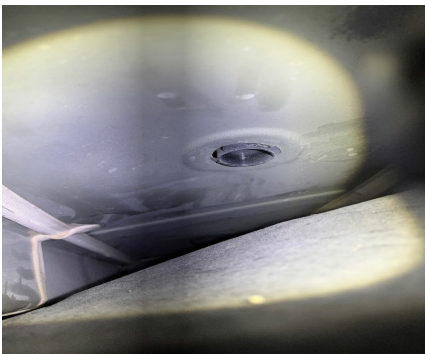
| ارضية السفلى | lower floor | متضرر | damaged |

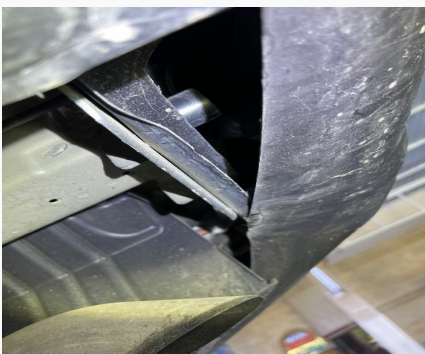
| البدنة الخلفية | badna background | ضرر بسيط | minor damage |

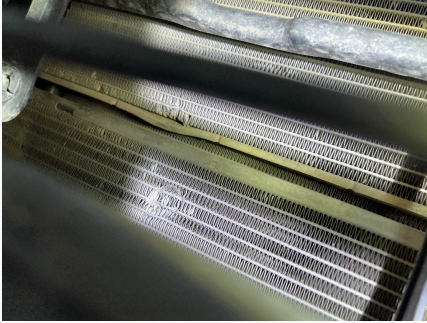
| فحص الرديتر | Radiator check | ضرر بسيط | minor damage | |

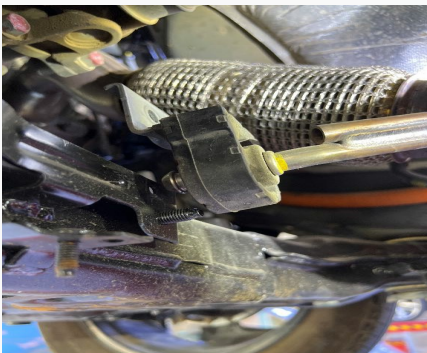
| فحص الصالصة | Exhaust inspection | صدأ | Rust | |

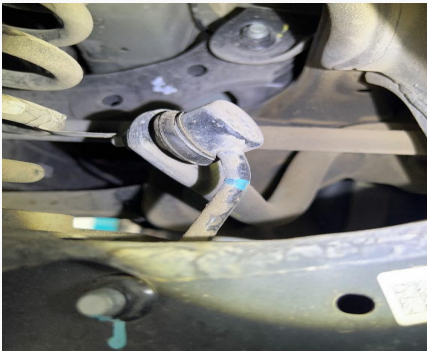
| المجموعة | Type | الوصف | Description | Additional Info |
|---|---|---|---|---|
| عمود مقاوم الانقلاب الخلفي | sway bar link | سيئ | bad | |

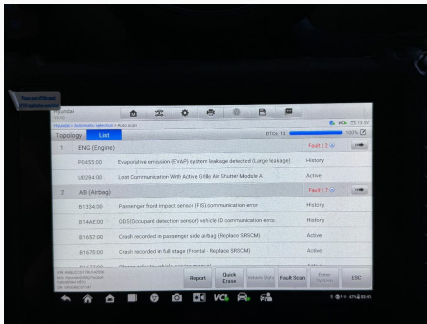
| المجموعة | Type | الوصف | Description | Additional Info |
|---|---|---|---|---|
| الكترونية المحرك | Engine Electronics | يوجد قيد للعطل | <b>Fault Found</b> | يوجد خلل في منظومة تحكم ابخرة الوقود وبنوايات الهواء الامامية |

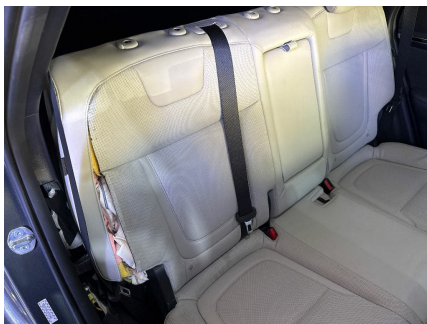
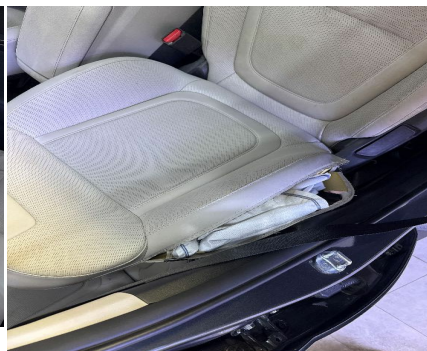
| المقاعد | Seats | لايوجد قيد للعطل | <b>No Fault Found</b> | يوجد ضرر في المقاعد |

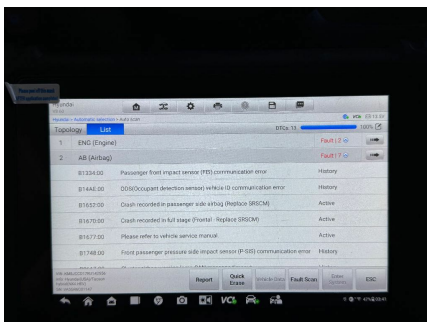
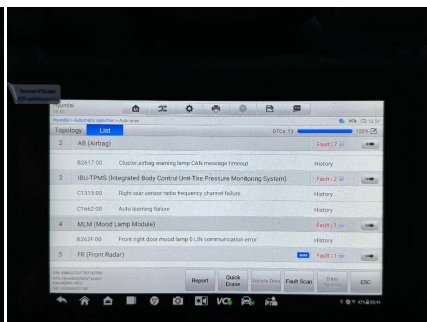
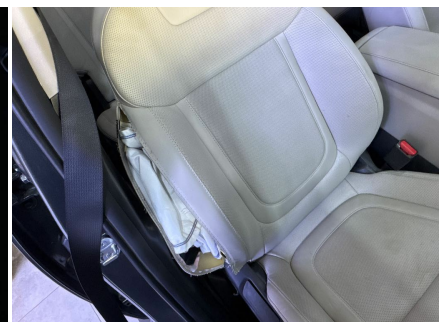
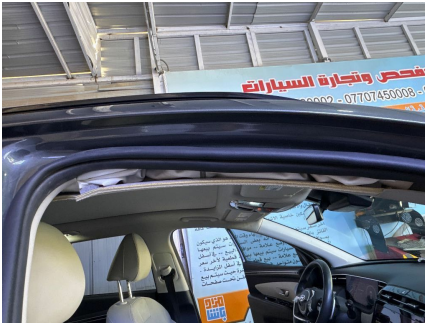
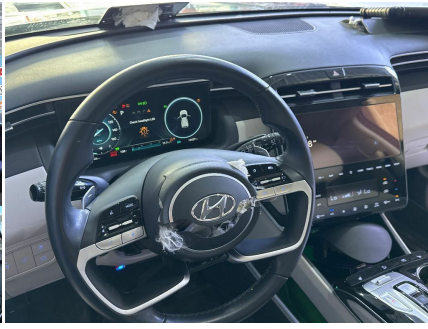
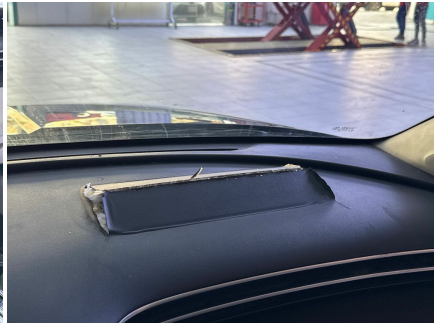
| الوسائد الهوائية | Airbags | متضرر | <b>damaged</b> | |

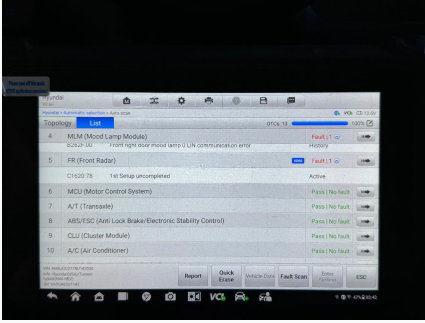
| منظومة الرادار او الكاميرات | radar system | يوجد قيد للعلطل | Fault Found | يوجد خلل في منظومة الرادار |

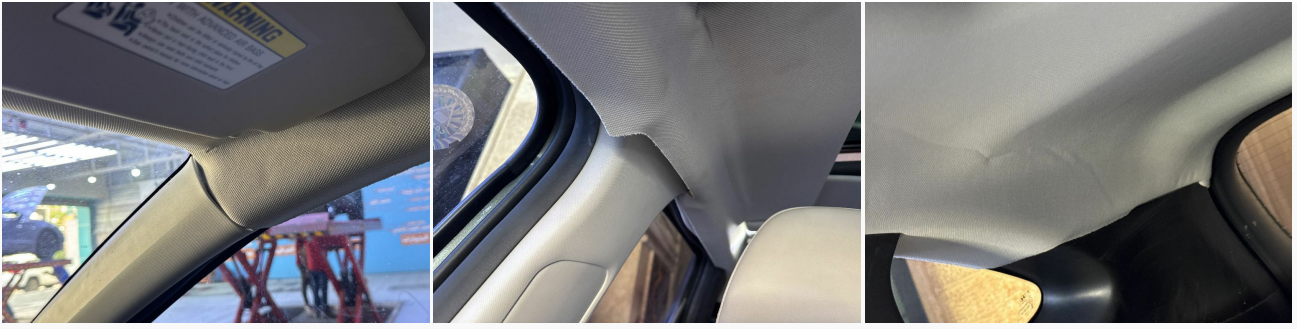
| المجموعة | Type | الوصف | Description | Additional Info |
|---|---|---|---|---|
| بطانة السقف | Roof Liner | مقبول | acceptable | يوجد ضرر في بطانة السقف |
