## Inspection Report - تقرير التفتيش

KNDPM3AC6J7391306 | Kia | Sportage | 4 Cylinder Engine | Automatic

هذا التقرير حسب المواصفة الخليجية 2020-1-971

| رقم الكشف | Ref. No. | 31439 |

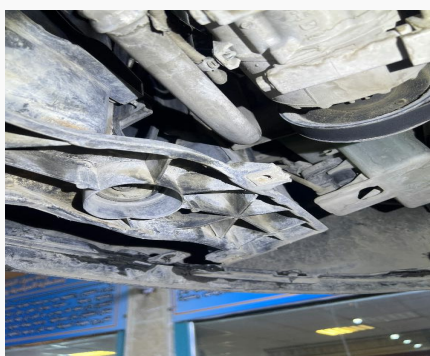
| المجموعة | Type | الوصف | Description | Additional Info |
|---|---|---|---|---|
| البدنة الامامية | front body | متضرر | damaged | مغير و متضرر |

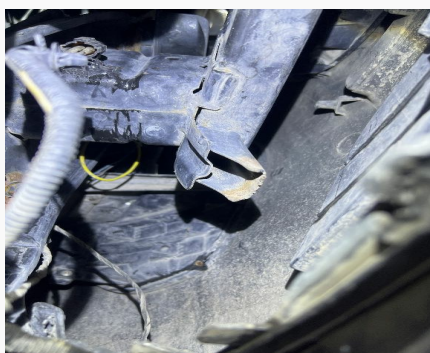
| جسر امامي | front bridge | متضرر | Damaged | مغير و متضرر |

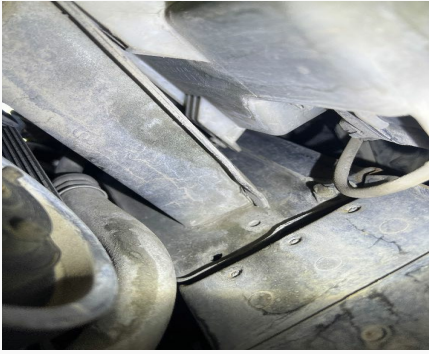
| رأس الشاصي الأمامي الأيمن | right head of front chassis | متضرر | damaged | |

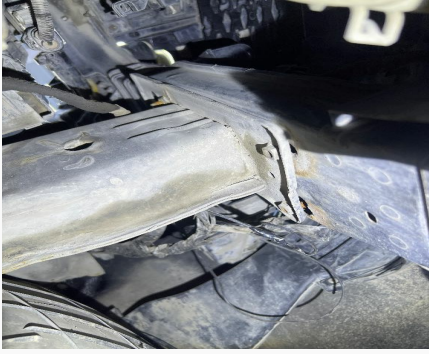
| رأس الشاصي الامامي الأيسر | left head of front chassis | متضرر | damaged | متضرر و مصلح و صيغ و معجون |

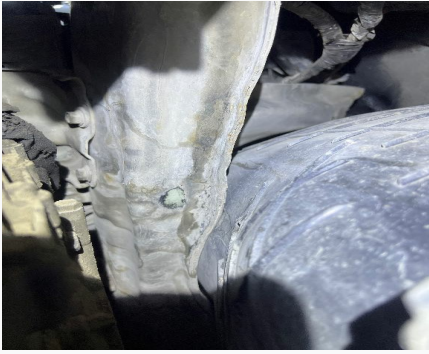
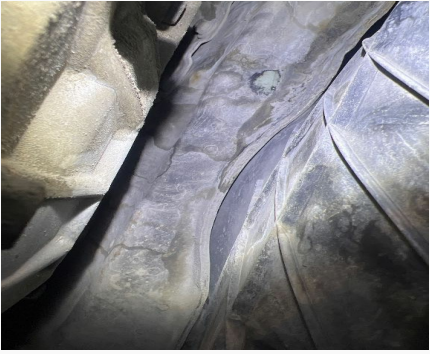
| الشاصي الامامي الايسر | Front chassis left | متضرر | damaged | يوجد قص و لحيم و صيغ و معجون |

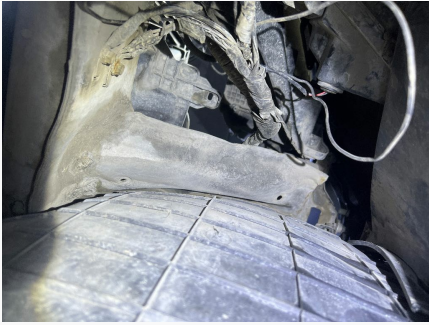
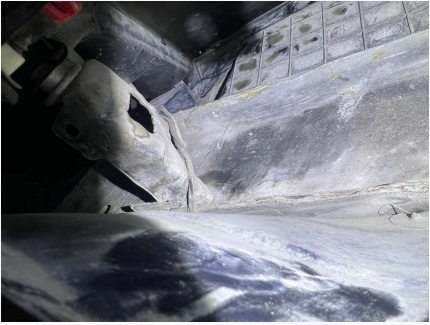
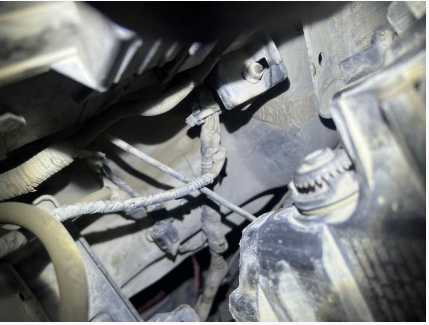
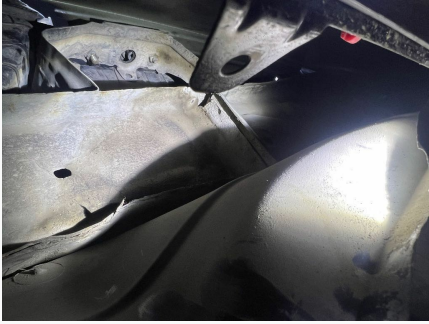
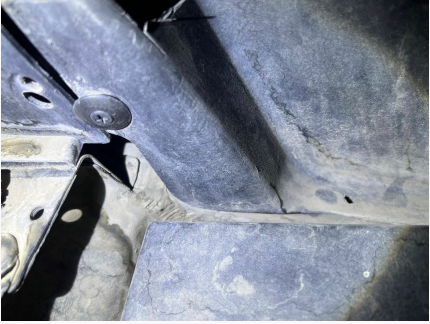
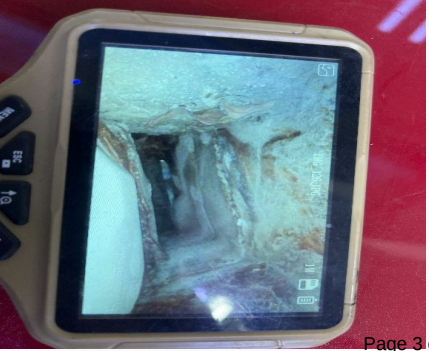
| لغد الجناح الامامي اليسار | lighad left front wing | متضرر | damaged | يوجد قص و لحيم و صيغ و معجون |

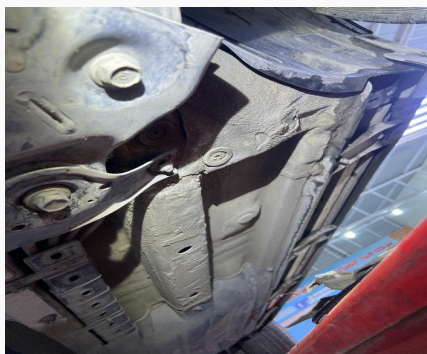
ارضية السفلى

lower floor

متضرر

damaged

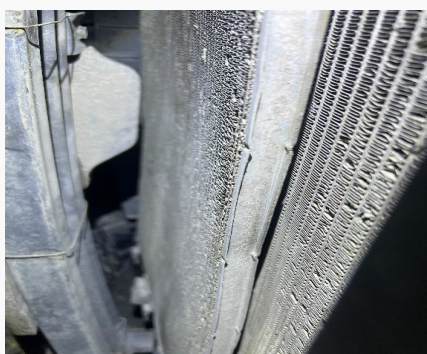
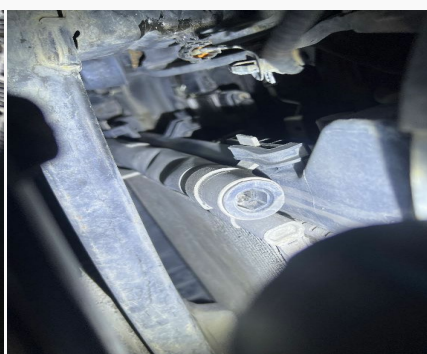
| المجموعة | Type | الوصف | Description | Additional Info |
|---|---|---|---|---|
| فحص الرديتر | Radiator check | متضرر | damaged | |

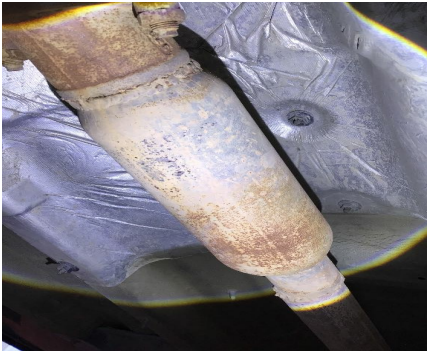
حجر البينة

Catalytic

لا يعمل

It doesn't work.

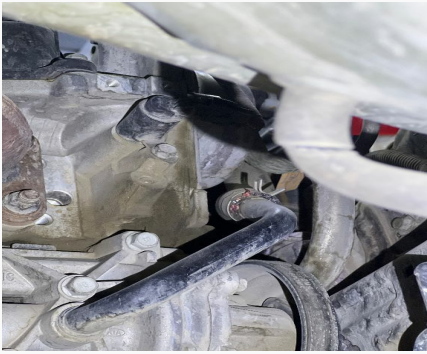
| تهريب منظومة الماء | Water System Leakage | نعم | Yes |

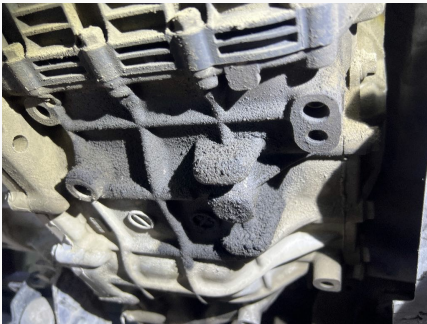
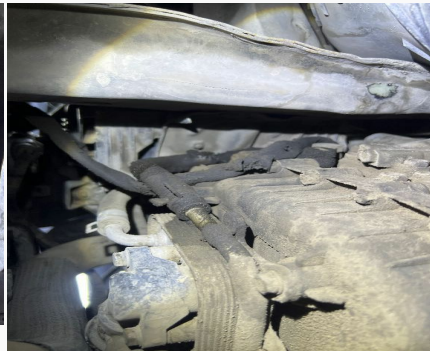
| تهريب زيت الكير | Gear Oil Leakage | نعم | Yes |

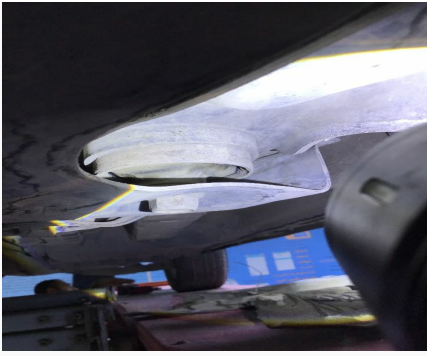
| المجموعة | Type | الوصف | Description | Additional Info |
|---|---|---|---|---|
| طبلة أمامي أسفل يسار | Lower Control Arm Bushings left Side | سليبي | bad | |

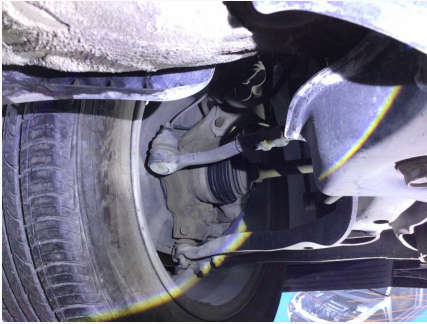
رأس الروط الایسر

Outer Tire Rod End Left Side

سیئ

Bad

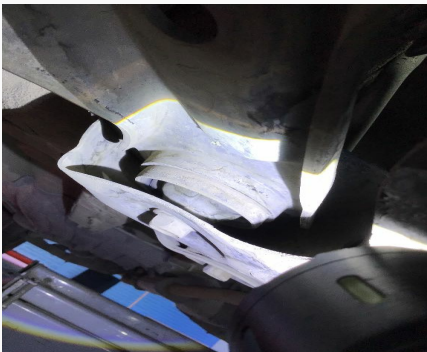
طبلة أمامي أسفل یمين

Lower Control Arm Bushings Left Side

سیئ

Bad

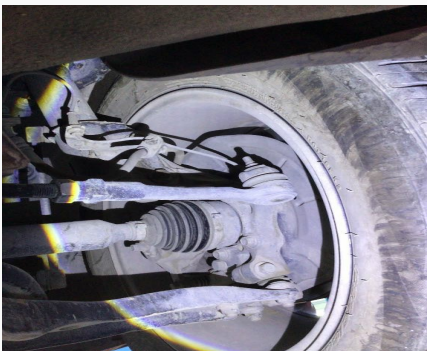
رأس الروط الایمن

Outer Tire Rod End Right Side

سیئ

Bad

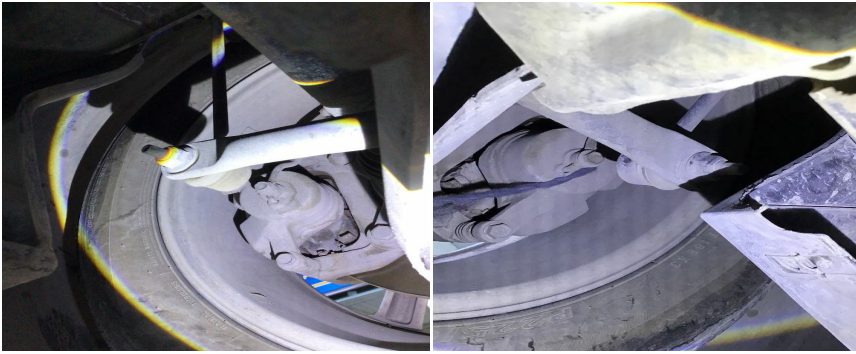
عمود مقاومة الانقلاب

stabilizer

سیئ

Bad

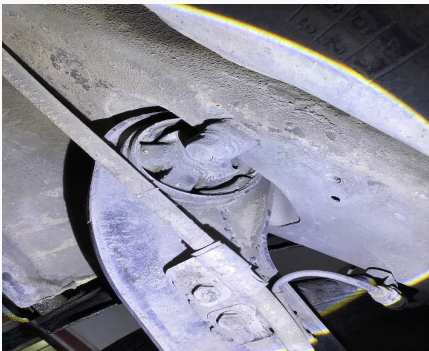
| المجموعة | Type | الوصف | Description | Additional Info |
|---|---|---|---|---|
| طبلة خلفي أعلى يمين | upper right back drum | سيئ | bad | |

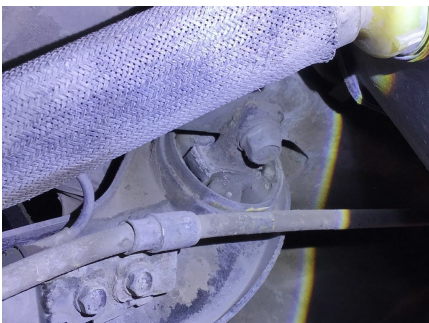
| المجموعة | Type | الوصف | Description | Additional Info |
|---|---|---|---|---|
| طبلة خلفي أعلى يسار | upper left back drum | سيئ | bad | |

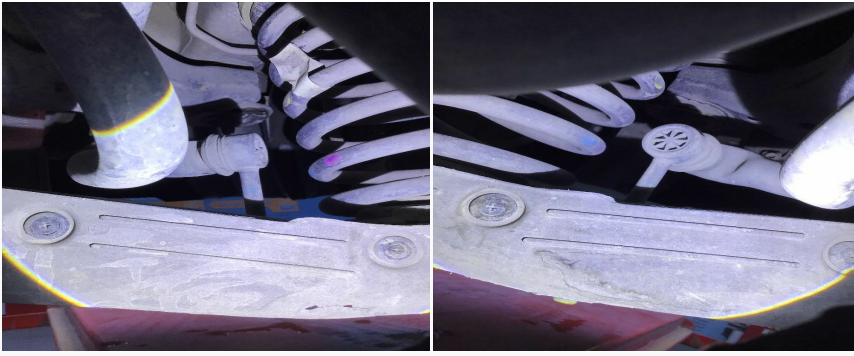
| عمود مقاوم الانقلاب الخلفي | sway bar link | سيئ | bad |

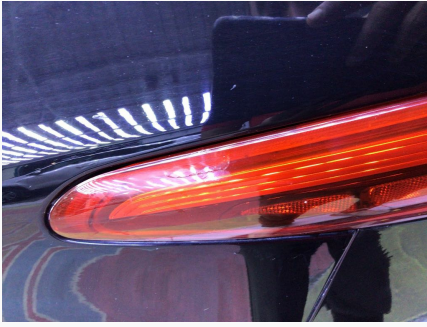
| المجموعة | Type | الوصف | Description | Additional Info |
|---|---|---|---|---|
| المصباح الخلفي الایسر | Left taillight | متضرر | Damaged | |

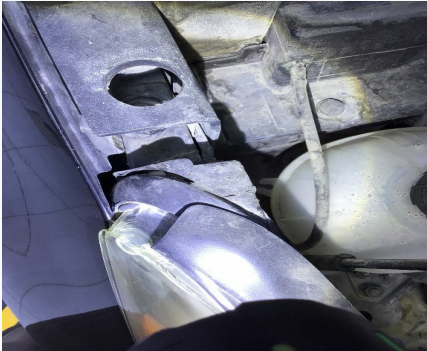
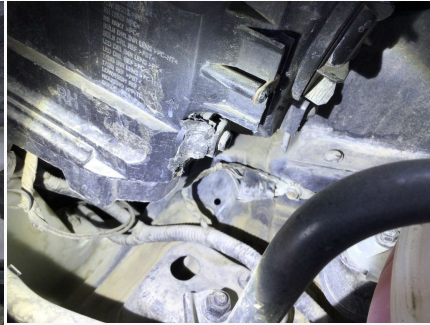
| المصباح الامامي الايمن | Right headlight | متضرر | Damaged | مصلح |
