## Condition Report - تقرير فحص

1C6RR6TT6LS135764 | Dodge | Ram | 39432 mi | 8 Cylinder Engine | Automatic

### Car Details | معلومات المركبة

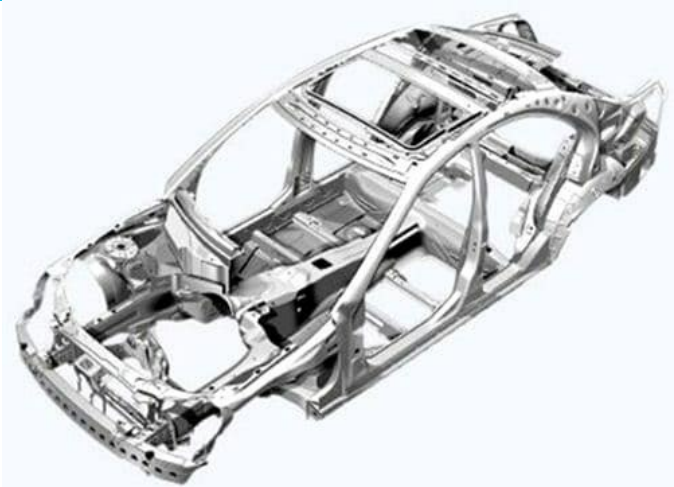
chassis check | فحص الشاصي

| المجموعة | Type | الوصف | Description | Additional Info |
|---|---|---|---|---|
| البدنة الامامية | front body | متضرر | damaged | مغير بقطعة اصلية |
| جسر امامي | front bridge | متضرر | Damaged | مغير بقطعة اصلية |
| رأس الشاصي الامامي الأيمن | right head of front chassis | متضرر | damaged | مغير بقطعة اصلية |
| رأس الشاصي الامامي الأيسر | left head of front chassis | متضرر | damaged | |

| تقاطع الشاصي الامامي | cross of front chassis | متضرر | damaged | |

| الشاصي الامامي الايمن | Front chassis right | متضرر | damaged | يوجد قص في الشاصي و مغير بقطعة اصلية ما يقارب 52 سم |

| لغد الجناح الامامي اليمين | lighthad Right front wing | متضرر | damaged | يوجد قص في لغد اليمين و مغير بقطعة اصلية |

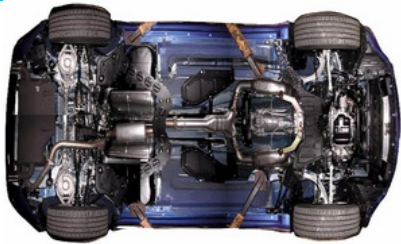
### LOWER PART CHECK | فحص الجزء السفلى

| المجموعة | Type | الوصف | Description | Additional Info |
|---|---|---|---|---|
| مشط ستيرن | steering rack | وسط | central | يوجد ملعب في مشط الاستيران |
| فحص حامل المحرك | Engine Mounters Check | وسط | Mid | |
| فحص حامل الكير | Gear Mounters Check | وسط | Center | |
| فحص الصالصة | Exhaust inspection | صدأ | Rust | |

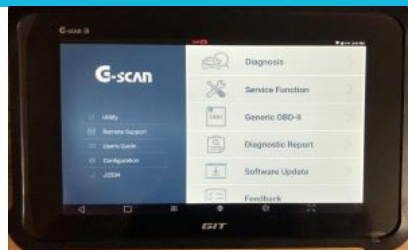
### OBD | OBD ELECTRONIC FAULTS CHECK | الاعطال الالكترونية

| المجموعة | Type | الوصف | Description | Additional Info |
|---|---|---|---|---|
| الوسائد الهوائية | Airbags | متضرر | damaged | |
| احزمة الامان | Safety belts | متضرر | damaged | |

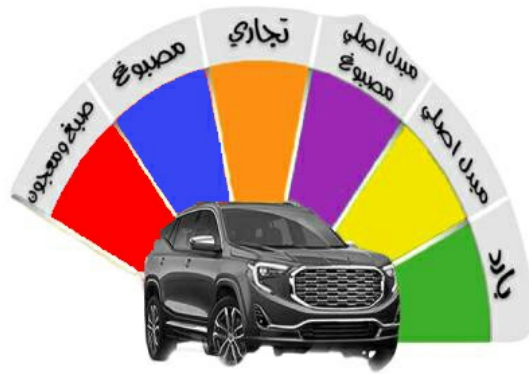
### BODY AND PAINT CHECK | الكشف على الهيكل والطلاء

| المجموعة | Type | الوصف | Description | Additional Info |
|---|---|---|---|---|
| سقف | Roof | أصلي | Original | رسمعات وخدوش |
| غطاء المحرك | hood | مغير بقطعة غير اصلية | Replaced with Non Original | |
| جناح امامى يسار | Left Front fender | متضرر | damaged | رسمعات وخدوش وتلف في الصبغ ومفتوح |
| جناح امامى يمين | Right Left fender | مغير بقطعة غير اصلية | Replaced with Non Original | |

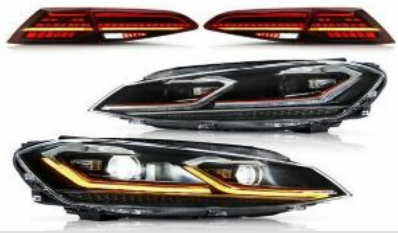
### Headlights and taillights | المصابيح الامامية و الخلفية

| المجموعة | Type | الوصف | Description | Additional Info |
|---|---|---|---|---|
| المصباح الامامي الايسر | Left headlight | جيد | good | |
| كشاف الضباب الايسر | Left fog light | جيد | good | |
| المصباح الخلفي الايسر | Left taillight | جيد | good | |
| المصباح الخلفي الايمن | Right back lamp | جيد | good | |
| كشاف الضباب الايمن | Right Fog light | جيد | good | |
| المصباح الامامي الايمن | Right headlight | جيد | good | |
