# Inspection Report - تقرير فحص

5NPLM4AGXMH052376 | Hyundai | Elantra | 4 Cylinder Engine | Automatic

هذا التقرير حسب المواصفة الخليجية 2020-1-971

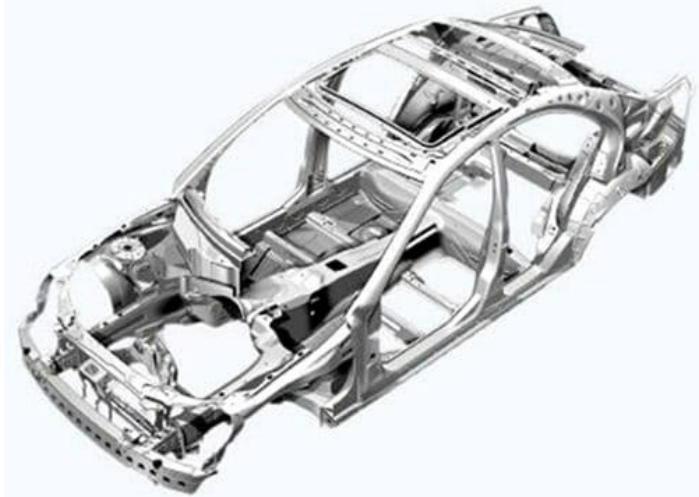
### chassis check | فحص الشاصي

| المجموعة | Type | الوصف | Description | Additional Info |
|---|---|---|---|---|
| البدة الامامية | front body | متضرر | damaged | مغير |
| جسر امامي | front bridge | متضرر | Damaged | مغير |
| رأس الشاصي الامامي الايمن | right head of front chassis | ضرر بسيط | minor damage | |

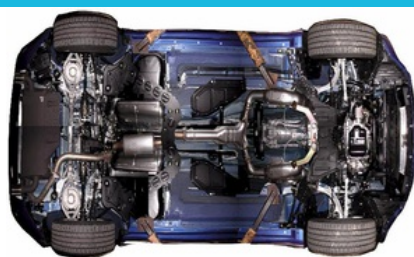
## LOWER PART CHECK | فحص الجزء السفلى

| المجموعة | Type | الوصف | Description | Additional Info |
|---|---|---|---|---|
| فحص المالصنة | Exhaust inspection | صداً | Rust | |

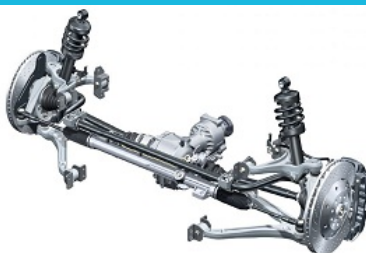
## Check the front suspension system | فحص منظومة التعليق الامامية

| المجموعة | Type | الوصف | Description | Additional Info |
|---|---|---|---|---|
| طبلة أمامي أسفل يسار | Lower Control Arm Bushings left Side | مقبول | acceptable | |
| لاستيك الرباط | sway bar bracket and bushing | وسط | central | |

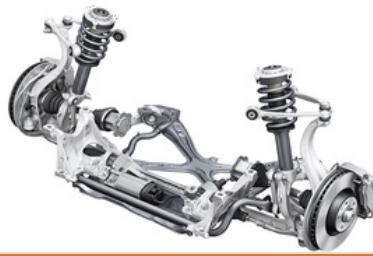
## Check the rear suspension system | فحص منظومة التعليق الخلفي

| المجموعة | Type | الوصف | Description | Additional Info |
|---|---|---|---|---|
| الهاوزن الخلفي | back haowzen | وسط | central | |

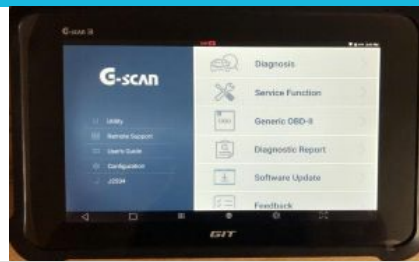
## OBD ELECTRONIC FAULTS CHECK | OBD الاضطرابات الالكترونية

| المجموعة | Type | الوصف | Description | Additional Info |
|---|---|---|---|---|
| الوسائد الهوائية | Airbags | متضرر | damaged | |

| احزمة الامان | Safety belts | متضرر | damaged |

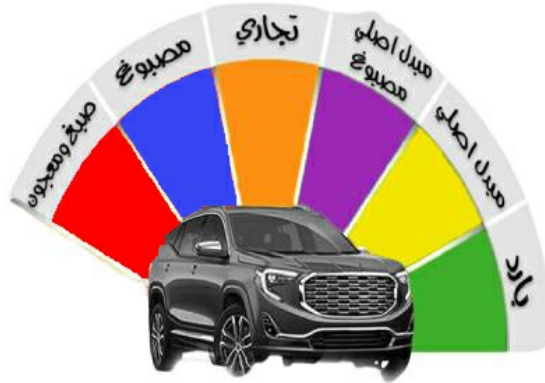
## BODY AND PAINT CHECK | الكشف على الهيكل والطلاء

| غطاء المحرك | hood | مغير بقطعة غير اصلية | Replaced with Non Original | |

| مصيوغ | Replaced with Original | مغير بقطعة اصلية | Right Left fender | جناح امامي يمين |

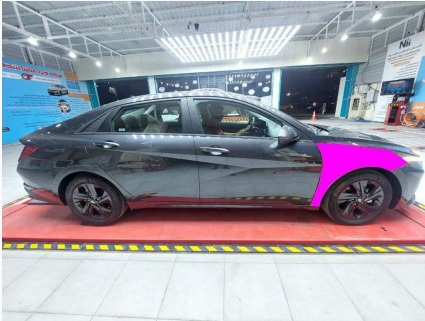
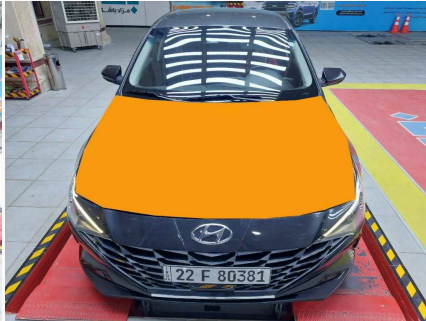
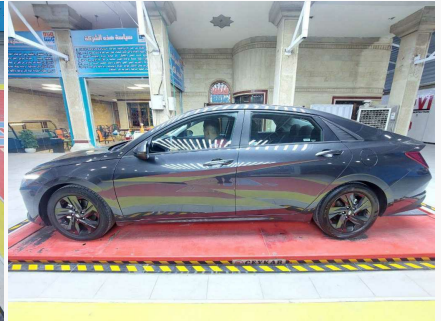
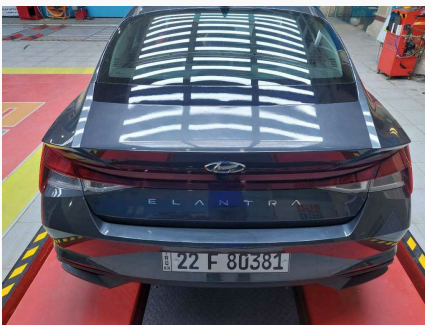
| المجموعة | Type | الوصف | Description | Additional Info |
|---|---|---|---|---|
| صور السيارة | Car Pictures | صور | Pictures | |

| سقف | Roof | أصلي | Original | رصفات خدوش |

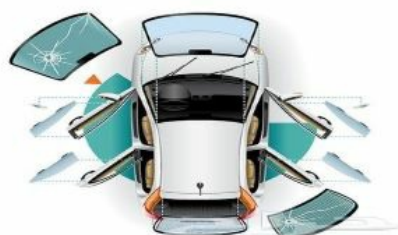
## Glass inspection | فحص الزجاج

| المجموعة | Type | الوصف | Description | Additional Info |
|---|---|---|---|---|
| ماسحات الزجاج | Windshield Wipers | سوء | bad | |
| مضخة ماء زجاج | Glass Water Pump | لايعمل | does not work | |
| الزجاج الامامي | front glass | ندبات | scars | |

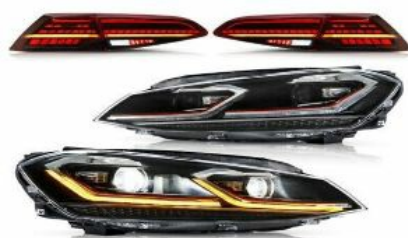
## Headlights and taillights | المصابيح الامامية و الخلفية

| المجموعة | Type | الوصف | Description | Additional Info |
|---|---|---|---|---|
| المصباح الامامي اليسر | Left headlight | جيد | good | |
