## Condition Report - تقرير فحص

5NPD74LF1KH486375 | Hyundai | Elantra | 4 Cylinder Engine | Automatic

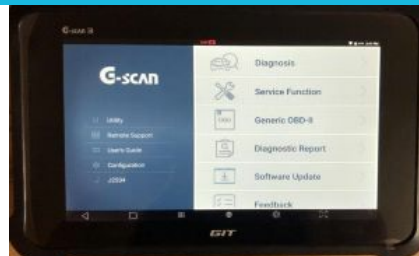
## OBD | OBD ELECTRONIC FAULTS CHECK | اخطاء الالكترونية

| المجموعة | Type | الوصف | Description | Additional Info |
|---|---|---|---|---|
| لوحة المؤشرات | Dashboard | يوجد قيد للعتل | Fault Found | ضوء الوسائد الهوائية ملغي |
| مدخل الطاقة | Power input | يوجد قيد للعتل | Fault Found | usb يوجد خلل في مدخل ال |
| الالكترونية الاضواء | electronic lights | يوجد قيد عطل | Fault Found | |
| الالكترونية المحرك | Engine Electronics | يوجد قيد للعتل | Fault Found | يوجد خلل في حجر البيئة |
