## Inspection Report - تقرير التفتيش

KMHL14JC9PA274811 | Hyundai | Sonata | 4 Cylinder Engine | Automatic

| رقم الكشف | Ref. No. | 30267 |
| تاريخ الكشف | Check Date | 9/3/2025 |

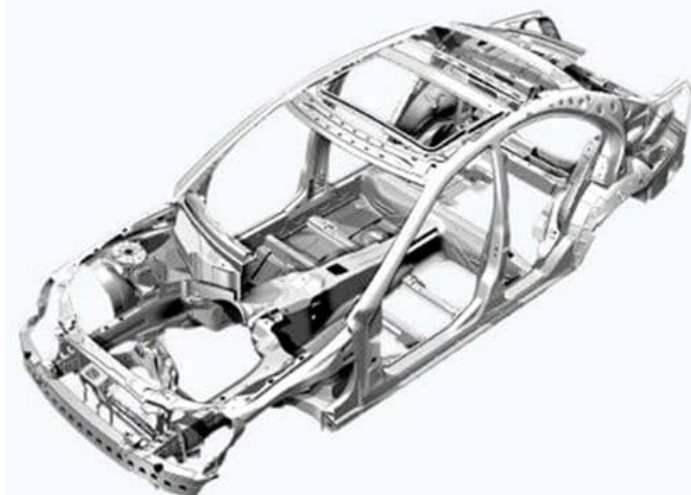
## chassis check | فحص الشاسي

| المجموعة | Type | الوصف | Description | Additional Info |
|---|---|---|---|---|
| البينة الامامية | front body | متضرر | damaged | مغير و ضرر بسيط |

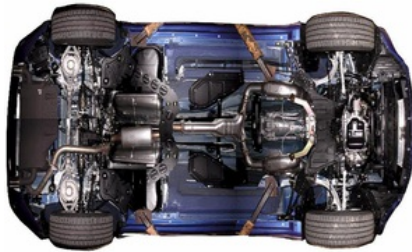
## LOWER PART CHECK | فحص الجزء السفلى

| المجموعة | Type | الوصف | Description | Additional Info |
|---|---|---|---|---|
| فحص الرديتر | Radiator check | ضرر بسيط | minor damage | |
| تهريب منظومة الماء | Water System Leakage | نعم | Yes | |

| فحص المالنصة | Exhaust inspection | صدأ | Rust | |

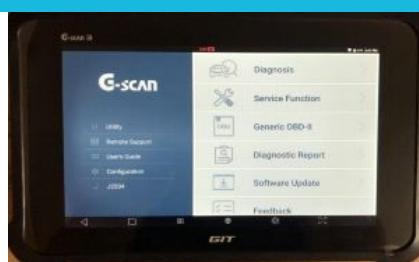
### OBD | OBD ELECTRONIC FAULTS CHECK | اخطال الالكترونية

| المجموعة | Type | الوصف | Description | Additional Info |
|---|---|---|---|---|
| لوحة المؤشرات | Dashboard | يوجد قيد للعلل | Fault Found | |
| الكترونية المحرك | Engine Electronics | يوجد قيد للعلل | Fault Found | يوجد خلل في صمم التيربو |
