## Inspection Report - تقرير التفتيش

KM8JCCD17RU142556 | Hyundai | Tucson | 4 Cylinder Engine | Automatic

| رقم الكشف | Ref. No. | 30265 |
| تاريخ الكشف | Check Date | 9/3/2025 |

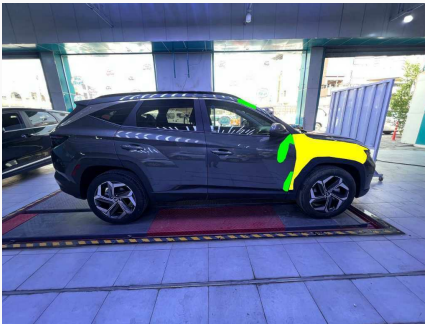
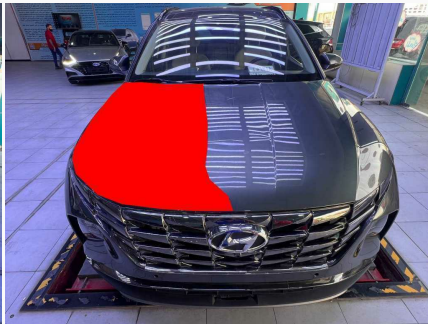
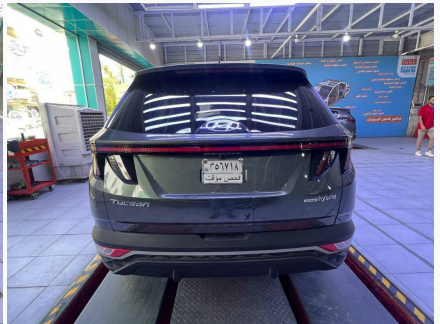
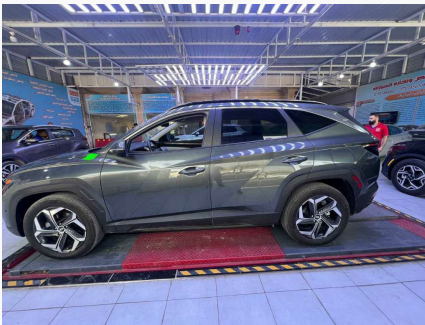
| المجموعة | Type | الوصف | Description | Additional Info |
|---|---|---|---|---|
| صور السيارة | Car Pictures | صور | Pictures | |

| غطاء المحرك | hood | مصبوغ و معجون | painted and pasted | من الداخل والخارج رصغات خدوش<br>تحويل مفتوح |

| الدواسة السفلى اليمين | right | متضرر | damaged | من الداخل |
| جناح امامي يمين | Right Left fender | مغير بقطعة اصلية | Replaced with Original | بدون صبغ |
