## Inspection Report - تقرير التفتيش

KNDPM3AC6J7391306 | Kia | Sportage | 4 Cylinder Engine | Automatic

هذا التقرير حسب المواصفة الخليجية 2020-1-971

| رقم الكشف | Ref. No. | 31439 |

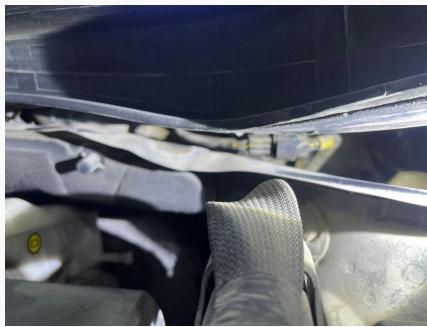
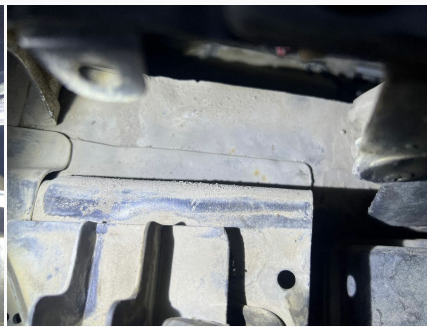
لغد الجناح الامامي اليمين

lighthad Right front wing

جيد

good

قاعدة دبل امامي يمين

Double base front right

ارضية السفلى

lower floor

متضرر

damaged

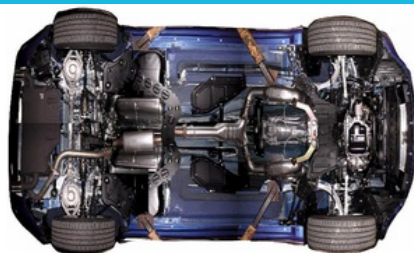
## LOWER PART CHECK | فحص الجزء السفلي

| المجموعة | Type | الوصف | Description | Additional Info |
|---|---|---|---|---|
| فحص الرديتر | Radiator check | متضرر | damaged | |

| تهريب منظومة الماء | Water System Leakage | نعم | Yes |

| تهريب زيت الكير | Gear Oil Leakage | نعم | Yes |

| فحص الصالصة | Exhaust inspection | صدأ | Rust |

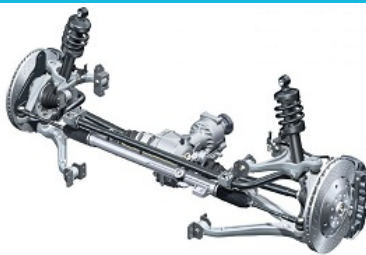
## فحص منظومة التعليق الامامية | Check the front suspension system

| المجموعة | Type | الوصف | Description | Additional Info |
|---|---|---|---|---|
| طبلة أمامي أسفل يسار | Lower Control Arm Bushings left Side | سليبي | bad | |

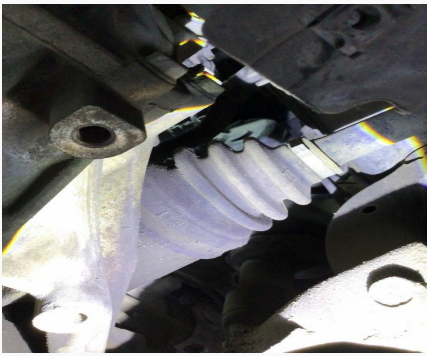
طبلة أمامي أسفل یمين

Lower Control Arm Bushings Left Side

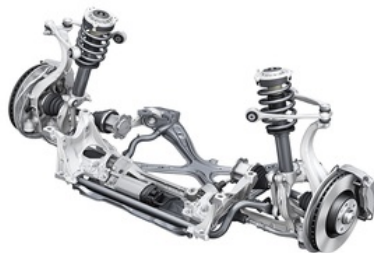
### فحص منظومة التعليق الخلفي | Check the rear suspension system

| المجموعة | Type | الوصف | Description | Additional Info |
|---|---|---|---|---|
| طبلة خلفي أعلى يمين | upper right back drum | سيئ | bad | |

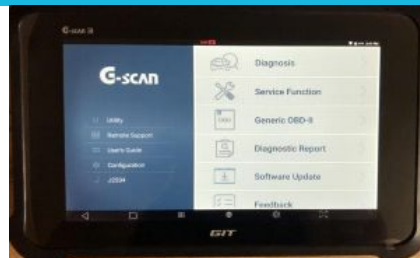
## OBD | OBD ELECTRONIC FAULTS CHECK | االعتلال الالكترونية

| المجموعة | Type | الوصف | Description | Additional Info |
|---|---|---|---|---|
| لوحة المؤشرات | Dashboard | يوجد قيد للعتل | Fault Found | ضغط الاطارات منخفض |
| الوسائد الهوائية | Airbags | متضرر | damaged | |
| احزمة الامان | Safety belts | متضرر | damaged | |

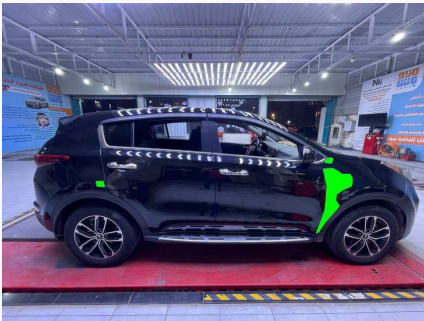
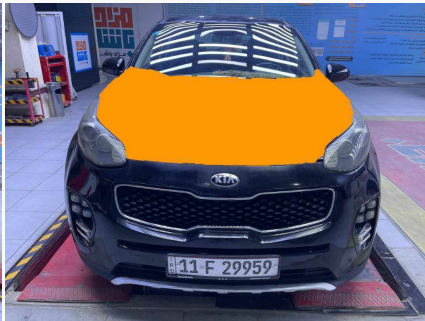
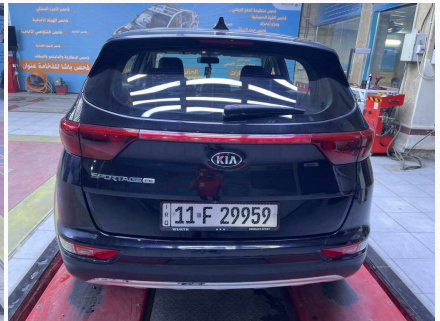
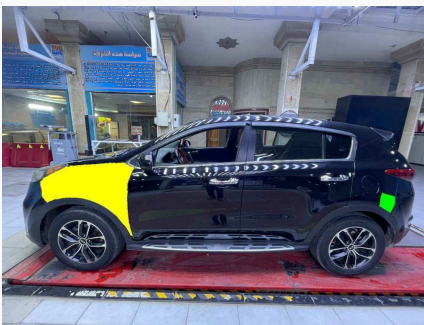
| المجموعة | Type | الوصف | Description | Additional Info |
|---|---|---|---|---|
| صور السيارة | Car Pictures | صور | Pictures | |

| سقف | Roof | أصلي | Original | رصعات خدوش تلف نكراش جراد اثر حالوب |
| غطاء المحرك | hood | مغير بقطعة غير اصلية ومصبوغ | Changed with a non-original and dyed piece | |
| جناح امامي يسار | Left Front fender | مغير بقطعة اصلية | Replaced with Original | بدون صبغ |

| باب امامي يمين | Right Front Door | متضرر | damaged | رصعات خدوش تكحيل نكراش مفتوح |

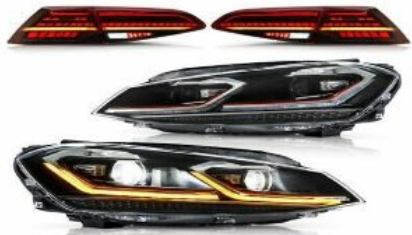
### Headlights and taillights | المصابيح الامامية و الخلفية

| المجموعة | Type | الوصف | Description | Additional Info |
|---|---|---|---|---|
| المصباح الخلفي الایسر | Left taillight | متضرر | Damaged | |

| المصباح الامامي الايمن | Right headlight | متضرر | Damaged | مصلح |
