## تقرير فحص - Condition Report

KMHCT41DBJU098972 | Hyundai | Accent | 4 Cylinder Engine | Automatic

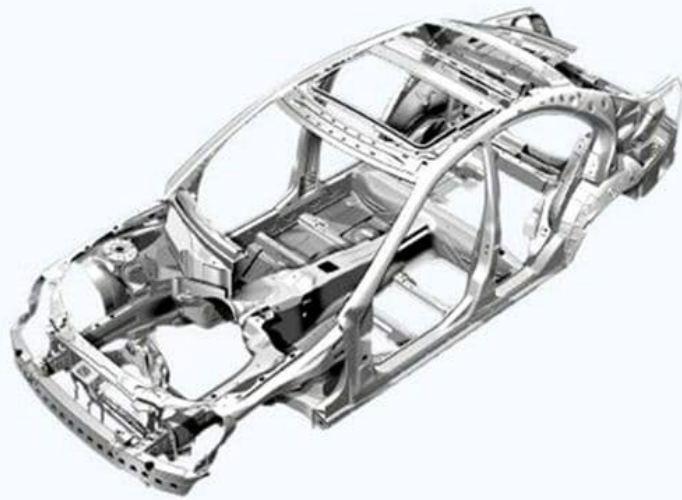
## فحص الشاسي | chassis check

المجموعة	Type	الوصف	Description	Additional Info
رأس الشاسي الأمامي الأيمن	right head of front chassis	سليم	good	
رأس الشاسي الامامي الأيسر	left head of front chassis	سليم	good	
الشاسي الامامي الايمن	Front chassis right	سليم	good	
الشاسي الامامي الايسر	Front chassis left	سليم	good	
لغد الجناح الامامي اليسار	lighad left front wing	جيد	good	
قاعدة دبل امامي يسار	Double base front left	جيد	good	
لغد الجناح الامامي اليمين	lighad Right front wing	جيد	good	
قاعدة دبل امامي يمين	Double base front right	جيد	good	
جسر خلفي	back bridge	متضرر	damaged

البدنة الخلفية	badna background	متضرر	damaged	
----------------	------------------	-------	---------	--

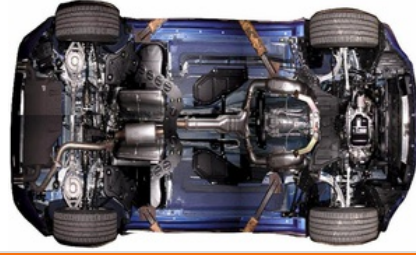
## فحص الجزء السفلى | LOWER PART CHECK

المجموعة	Type	الوصف	Description	Additional Info
مشط ستيرن	steering rack	وسط	central	
حجر البيئة	Catalytic	سليم	good	
حساس الأكسجين	Oxygen Sensors	سليم	good	
فحص حامل المحرك	Engine Mounters Check	وسط	Mid	
فحص حامل الكير	Gear Mounters Check	وسط	Center	
تهريب منظومة الماء	Water System Leakage	كلا	No	
تهريب زيت الكير	Gear Oil Leakage	كلا	No	
تهريب زيت المحرك	Engine Oil Leakage	كلا	No	
تهريب زيت المكابح	break oil leakage	كلا	No	
فحص تسريب خزان الوقود	Fuel Tank Leakage Check	كلا	No	
منظومة التحكم بأبخرة الوقود	Evaporation Emission Control	سليم	good	
فحص الصالصة	Exhaust inspection	صدأ	Rust

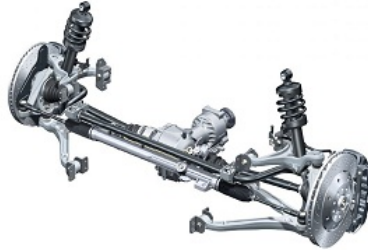
## فحص منظومة التعليق الامامية | Check the front suspension system

المجموعة	Type	الوصف	Description	Additional Info
طبلة أمامي أسفل يسار	Lower Control Arm Bushings left Side	مقبول	acceptable	
رأس الروط الايسر	Outer Tire Rod End Left Side	سيئ	Bad

درايف شفت أمامي يسار	Front C.V. Shaft/ Drive Shaft Left Side	مقبول	acceptable	
طبلة أمامي أسفل يمين	Lower Control Arm Bushings Left Side	مقبول	acceptable	
رأس الروط الايمن	Outer Tire Rod End Right Side	سيئ	Bad

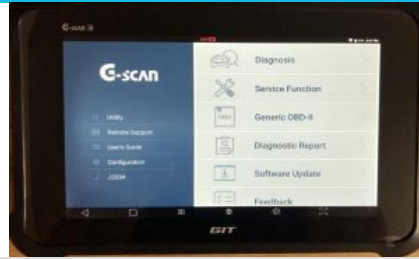
## OBD ELECTRONIC FAULTS CHECK | اوبد الاعطال الالكترونية

المجموعة	Type	الوصف	Description	Additional Info
لوحة المؤشرات	Dashboard	لايوجد قيد للعطل	No Fault Found	
الالكترونية الملتى ميديا	Multi Media Electronics	لايوجد قيد للعطل	No Fault Found	
الالكترونية الاضواء	electronic lights	لا يوجد قيد للعطل	No Fault Found	
مقود كهربائي	Electrical Steering	لايوجد قيد للعطل	No Fault Found	
الالكترونية المكيف	Air Condition	لايوجد قيد للعطل	No Fault Found	
الالكترونية المحرك	Engine Electronics	لايوجد قيد للعطل	No Fault Found	
الالكترونية ناقل الحركة	Transmission Electronics	لايوجد قيد للعطل	No Fault Found	
منظومة الرادار او الكامرات	radar system	لايوجد قيد للعطل	No Fault Found

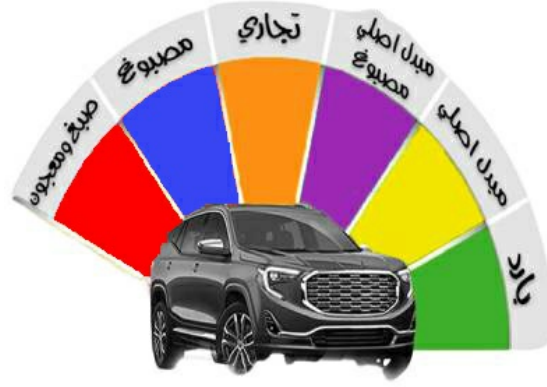
## BODY AND PAINT CHECK | الكشف على الهيكل والطلاء

المجموعة	Type	الوصف	Description	Additional Info
صور السيارة	Car Pictures	صور	Pictures	
سقف	Roof	أصلي	Original	رسمات وخدوش
غطاء المحرك	hood	أصلي	Original	رسمات وخدوش
جناح امامى يسار	Left Front fender	أصلي	Original	رسمات وخدوش
باب امامى يسار	Left Front Door	أصلي	Original	رسمات وخدوش
التكئة اليسار العليا	left	أصلي	Original	
التكئة الوسطية اليسار	left	أصلي	Original	
الدواسة السفلى اليسار	left	أصلي	Original	
باب خلفى يسار	Left Rear Door	أصلي	Original	رسمات وخدوش وتكحيل
جناح خلفى يسار	Left Rear fender	( مصلح بدون صبغ ) بارد	fixing whit out paint	رسمات وخدوش
حقيبة السيارة	Trunk	أصلي	Original	رسمات وخدوش ومعيير
جناح خلفى يمين	Right Rear fender	مصبوغ و ممعجن	painted and pasted	
باب خلفى يمين	Right Rear Door	( مصلح بدون صبغ ) بارد	fixing whit out paint	رسمات وخدوش وتكحيل
التكئة العليا اليمين	right	أصلي	Original	
التكئة الوسطية اليمين	right	أصلي	Original	
الدواسة السفلى اليمين	right	مصبوغ و ممعجن	painted and pasted	متضرر / تكحيل

باب امامى يمين	Right Front Door	( مصلح بدون صبغ ) بارد	fixing whit out paint	رسمات وخدوش وتكحيل
جناح امامى يمين	Right Left fender	( مصلح بدون صبغ ) بارد	fixing whit out paint	رسمات وخدوش وتكحيل
ملاحظة مهمة	Important notes	الفحص لايشمل الاجزاء البلاستيكية من ناحية الصبغ والتبديل	the test does not include the plastic parts

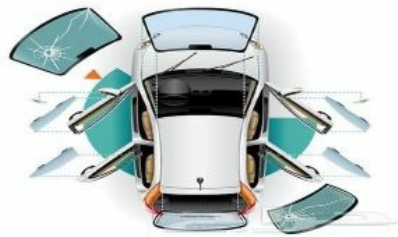
## فحص الزجاج | Glass inspection

المجموعة	Type	الوصف	Description	Additional Info
ماسحات الزجاج	Windshield Wipers	سء	bad	
مضخة ماء زجاج	Glass Water Pump	متضرر	Damaged	
الزجاج الامامي	front glass	ندبات	scars	
المرآيا الجانبية اليمين	Right side mirrors	سليم	good	
زجاج الباب الامامي الايمن	right front door glass	سليم	good	
زجاج الباب الخلفي الايمن	right rear right glass	سليم	good

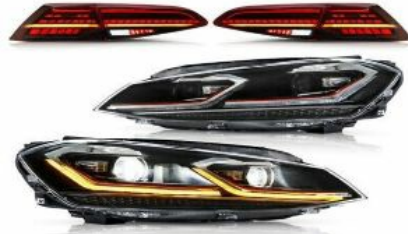
### المصابيح الامامية و الخلفية | Headlights and taillights

المجموعة	Type	الوصف	Description	Additional Info
المصباح الامامي اليسر	Left headlight	جيد	good	
كشاف الضباب اليسر	Left fog light	جيد	good	
المصباح الخلفي اليسر	Left taillight	يوجد عطل	There's a malfunction	مصباح البيلي لا يعمل
المصباح الخلفي اليمين	Right back lamp	جيد	good	
كشاف الضباب اليمين	Right Fog light	جيد	good	
المصباح الامامي اليمين	Right headlight	جيد	good

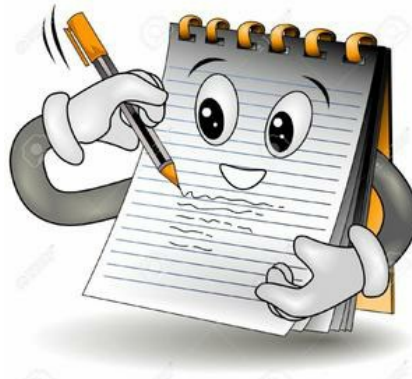
### ملاحظات اضافية | Additional Notes

المجموعة	Type	الوصف	Description	Additional Info
الملاحظات	Notes	الملاحظات	Notes	وجوب عمل ميزانية و بلانص للاطارات
