## Inspection Report - تقرير فحص

1C4RJFAG6EC285411 | Jeep | Grand Cherokee | 6 Cylinder Engine | Automatic

هذا التقرير حسب المواصفة الخليجية 2020-1-971

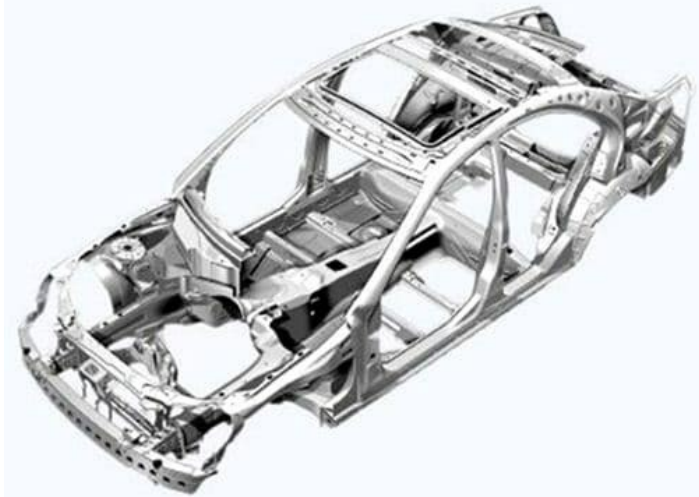
### chassis check | فحص الشاصي

| المجموعة | Type | الوصف | Description | Additional Info |
|---|---|---|---|---|
| البدة الامامية | front body | متضرر | damaged | مغير |
| جسر امامي | front bridge | متضرر | Damaged | مغير |
| لغد الجناح الامامي اليسار | lighad left front wing | متضرر | damaged | مصلح |

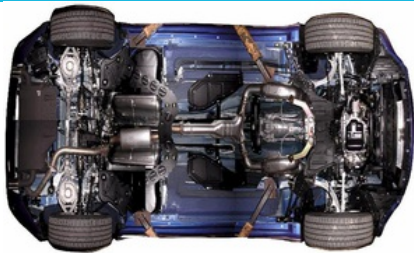
### LOWER PART CHECK | فحص الجزء السفلى

| المجموعة | Type | الوصف | Description | Additional Info |
|---|---|---|---|---|
| مشط ستيرن | steering rack | وسط | central | |

| تهريب زيت الكير | Gear Oil Leakage | نعم | Yes |

| فحص الصالطة | Exhaust inspection | صدأ | Rust |

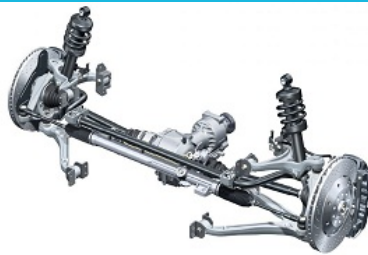
### فحص منظومة التعليق الامامية | Check the front suspension system

| المجموعة | Type | الوصف | Description | Additional Info |
|---|---|---|---|---|
| طبلة أمامي أعلى يسار | Upper Control Arm Bushings Left Side | مقبول | acceptable | |
| لاستيك الرباط | sway bar bracket and bushing | وسط | central | |

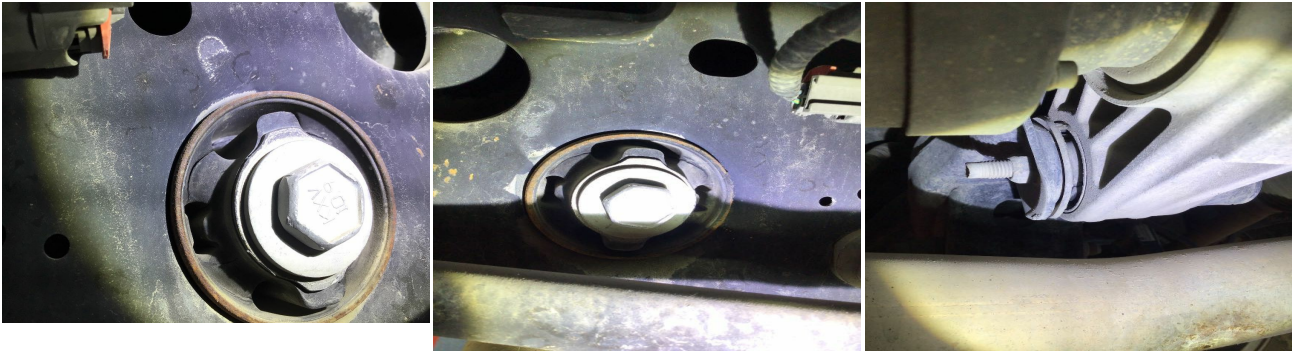
| المجموعة | Type | الوصف | Description | Additional Info |
|---|---|---|---|---|
| فحص حامل الاكسل الخلفي | Examination of the posterior axel holder | سيئ | bad | |

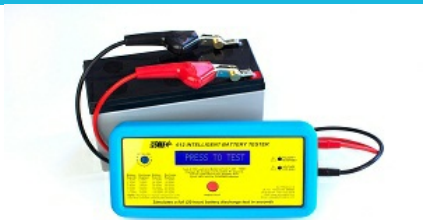
## BATTERY CHECK | فحص البطارية

| المجموعة | Type | الوصف | Description | Additional Info |
|---|---|---|---|---|
| فحص البطارية | Battery Check | فحص البطارية (%) | (%) Battery check | 73% |
| فحص التهريب الكهربائي | Electrical leakage Check | جيد | Good | |
| فحص الأرضي | Earth Check | مقبول | acceptable | |

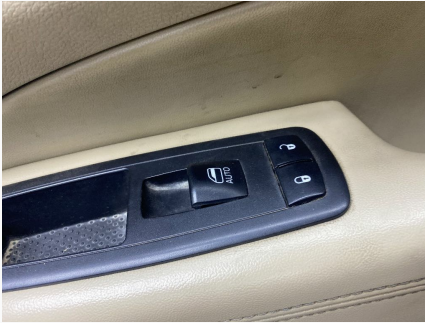
| المجموعة | Type | الوصف | Description | Additional Info |
|---|---|---|---|---|
| زجاج الباب الامامي الايمن | right front door glass | سليم | good | يوجد خلل في التحكم |

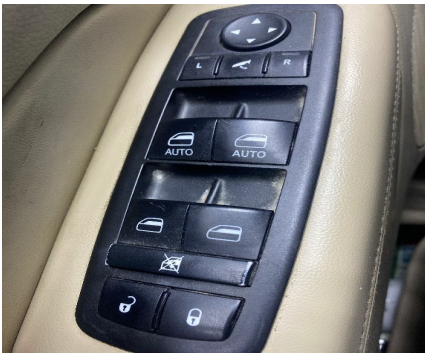
| زجاج الباب الامامي الايسر | left front door glass | سليم | good | يوجد خلل في زر قفل الأبواب |

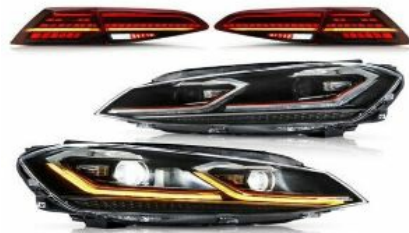
## Headlights and taillights | المصابيح الامامية و الخلفية

| المجموعة | Type | الوصف | Description | Additional Info |
|---|---|---|---|---|
| المصباح الامامي الايسر | Left headlight | متضرر | Damaged | |

| المصباح الامامی الایمن | Right headlight | متضرر | Damaged | مصلح |
