## Inspection Report - تقرير فحص

1C4RJHBG2N8541072 | Jeep | Grand Cherokee | 6 Cylinder Engine | Automatic

هذا التقرير حسب المواصفة الخليجية 2020-1-971

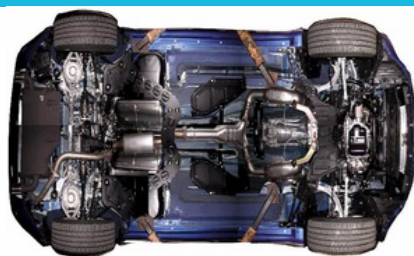
## LOWER PART CHECK | فحص الجزء السفلى

| المجموعة | Type | الوصف | Description | Additional Info |
|---|---|---|---|---|
| مشط ستيرن | steering rack | وسط | central | يوجد ملعب بسيط في مشط ستيرن |

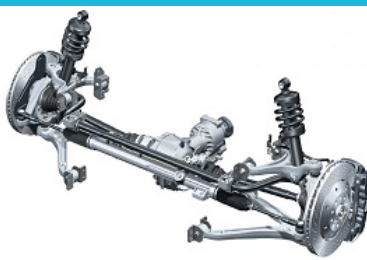
## Check the front suspension system | فحص منظومة التعليق الامامية

| المجموعة | Type | الوصف | Description | Additional Info |
|---|---|---|---|---|
| طبلة أمامي أسفل يسار | Lower Control Arm Bushings left Side | سيئ | bad | |

| طبلة أمامي أسفل يمين | Lower Control Arm Bushings Left Side | سيئ | Bad | |

| الرباط | sway bar | وسط | central | |
| لاستيك الرباط | sway bar bracket and bushing | وسط | central | |

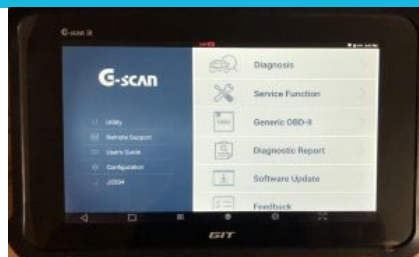
## OBD | OBD ELECTRONIC FAULTS CHECK

| المجموعة | Type | الوصف | Description | Additional Info |
|---|---|---|---|---|
| لوحة المؤشرات | Dashboard | يوجد قيد للعلل | Fault Found | |
| الالكترونية الملتى ميديا | Multi Media Electronics | يوجد قيد للعلل | Fault Found | يوجد خلل في فتح واغلاق وحساسات البوابة الخلفية |

| الالكترونية المحرك | Engine Electronics | يوجد قيد للعلل | Fault Found | يوجد خلل في البطارية الثانوية |

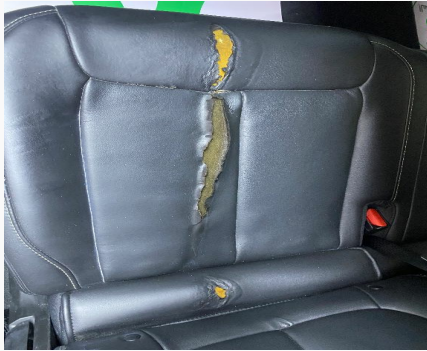
| المقاعد | Seats | لايوجد قيد للعتل | No Fault Found | يوجد ضرر في المقاعد الخلفية |

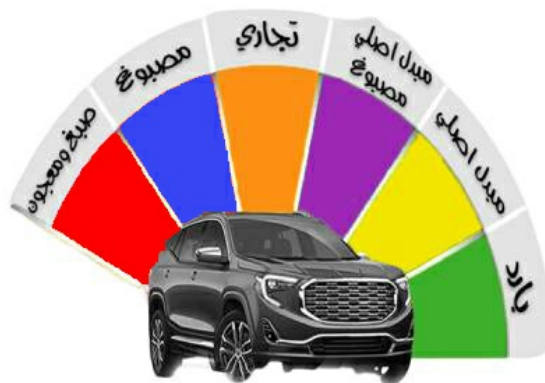
## BODY AND PAINT CHECK | الكشف على الهيكل والطلاء

| رصفات خدوش وصدا ومصلح بارد | damaged | متضرر | Roof | سقف |
| رصفات خدوش | damaged | متضرر | hood | غطاء المحرك |

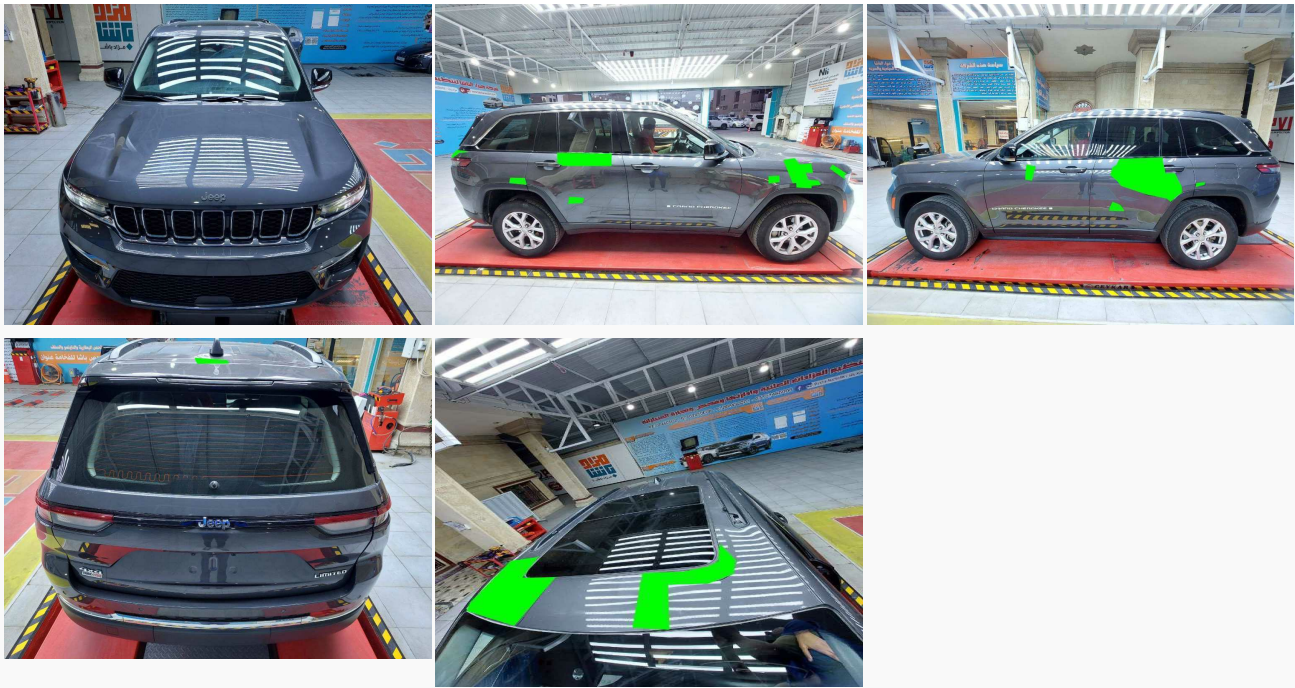
| المجموعة | Type | الوصف | Description | Additional Info |
|---|---|---|---|---|
| صور السيارة | Car Pictures | صور | Pictures | |

| رصفات خدوش تكحيل | fixing whit out paint | ( مصلح بدون صبغ ) بارد | Left Front Door | باب امامي يسار |
| رصفات خدوش تكحيل | fixing whit out paint | ( مصلح بدون صبغ ) بارد | left | التكئة اليسار العليا |
| رصفات خدوش تكحيل | fixing whit out paint | ( مصلح بدون صبغ ) بارد | Left Rear Door | باب خلفي يسار |
| رصفات خدوش تكحيل | fixing whit out paint | ( مصلح بدون صبغ ) بارد | Left Rear fender | جناح خلفي يسار |
| رصفات خدوش ومعيير | fixing whit out paint | ( مصلح بدون صبغ ) بارد | Trunk | حقيبة السيارة |
| رصفات خدوش تكحيل | fixing whit out paint | ( مصلح بدون صبغ ) بارد | Right Rear fender | جناح خلفي يمين |
| رصفات خدوش تكحيل | fixing whit out paint | ( مصلح بدون صبغ ) بارد | Right Rear Door | باب خلفي يمين |
| | painted and pasted | مصبوغ و ممعجن | right | التكئة العليا اليمين |
| رصفات خدوش | fixing whit out paint | ( مصلح بدون صبغ ) بارد | Right Left fender | جناح امامي يمين |

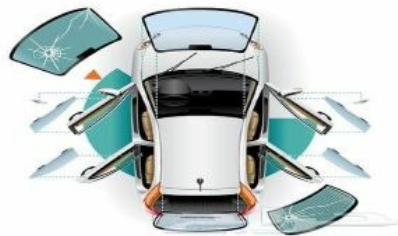
## Glass inspection | فحص الزجاج

| المجموعة | Type | الوصف | Description | Additional Info |
|---|---|---|---|---|
| ماسحات الزجاج | Windshield Wipers | سيء | bad | لا توجد ماسحة زجاج خلفية |
| مضخة ماء زجاج | Glass Water Pump | متضرر | Damaged | |
