## Inspection Report - تقرير فحص

5N1DR3CD4NC249491 | Nissan | Pathfinder | 6 Cylinder Engine | Automatic

هذا التقرير حسب المواصفة الخليجية 2020-1-971

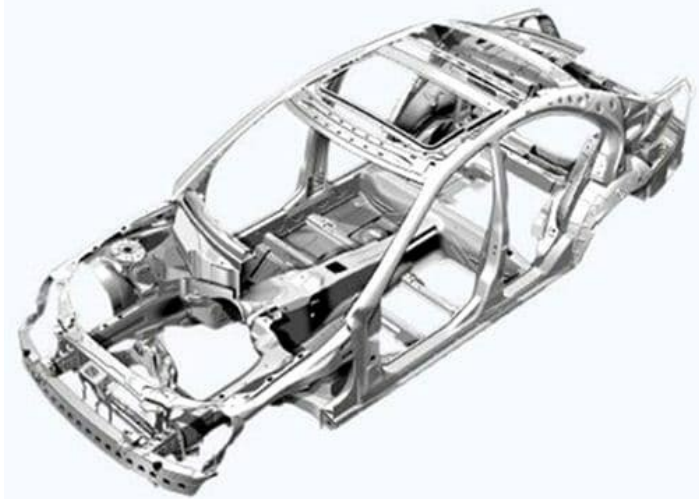
### chassis check | فحص الشاصي

| المجموعة | Type | الوصف | Description | Additional Info |
|---|---|---|---|---|
| البدنة الامامية | front body | ضرر بسيط | minor damage | |

| جسر امامي | front bridge | متضرر | Damaged | مغير |

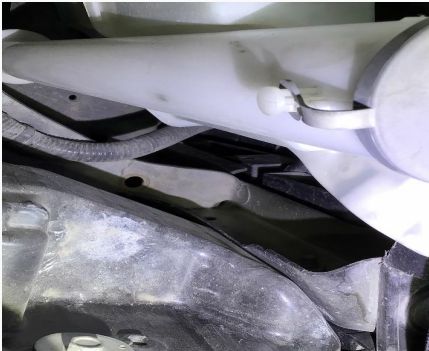
| رأس الشاصي الامامي الأيمن | right head of front chassis | ضرر بسيط | minor damage | |

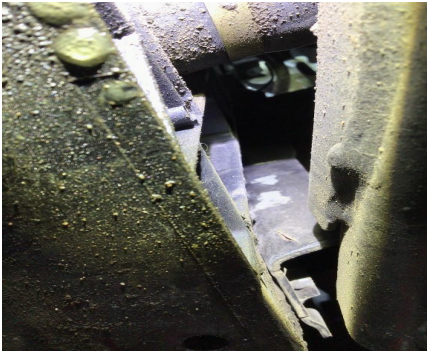
| الشاصي الامامي اليمين | Front chassis right | متضرر | damaged | ضرر بسيط |

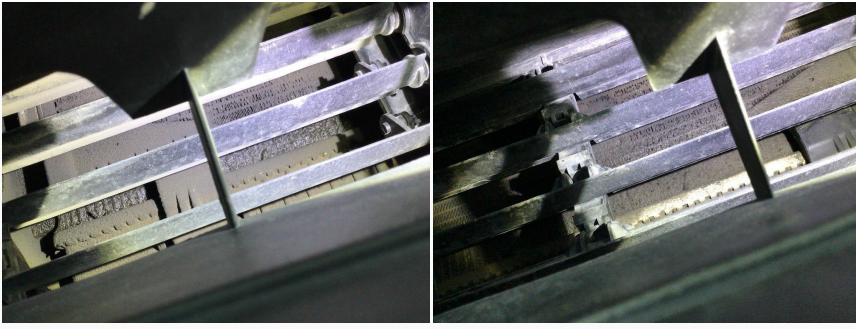
| مشط ستيرن | steering rack | وسط | central | يوجد ملعب بسيط في مشط ستيرن |

| المجموعة | Type | الوصف | Description | Additional Info |
|---|---|---|---|---|
| فحص الرديتر | Radiator check | سليم | good | وجوب تنظيف الرديترات |

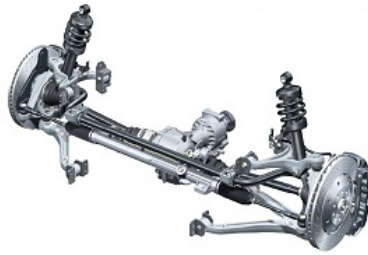
### Check the front suspension system | فحص منظومة التعليق الامامية

| المجموعة | Type | الوصف | Description | Additional Info |
|---|---|---|---|---|
| لاستيك الرباط | sway bar bracket and bushing | وسط | central | |

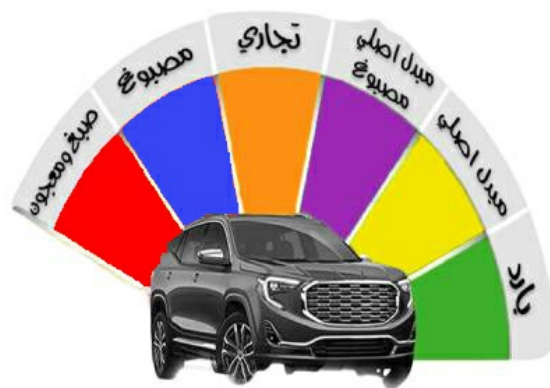
## BODY AND PAINT CHECK | الكشف على الهيكل والطلاء

| صور السيارة | Car Pictures | صور | Pictures | |

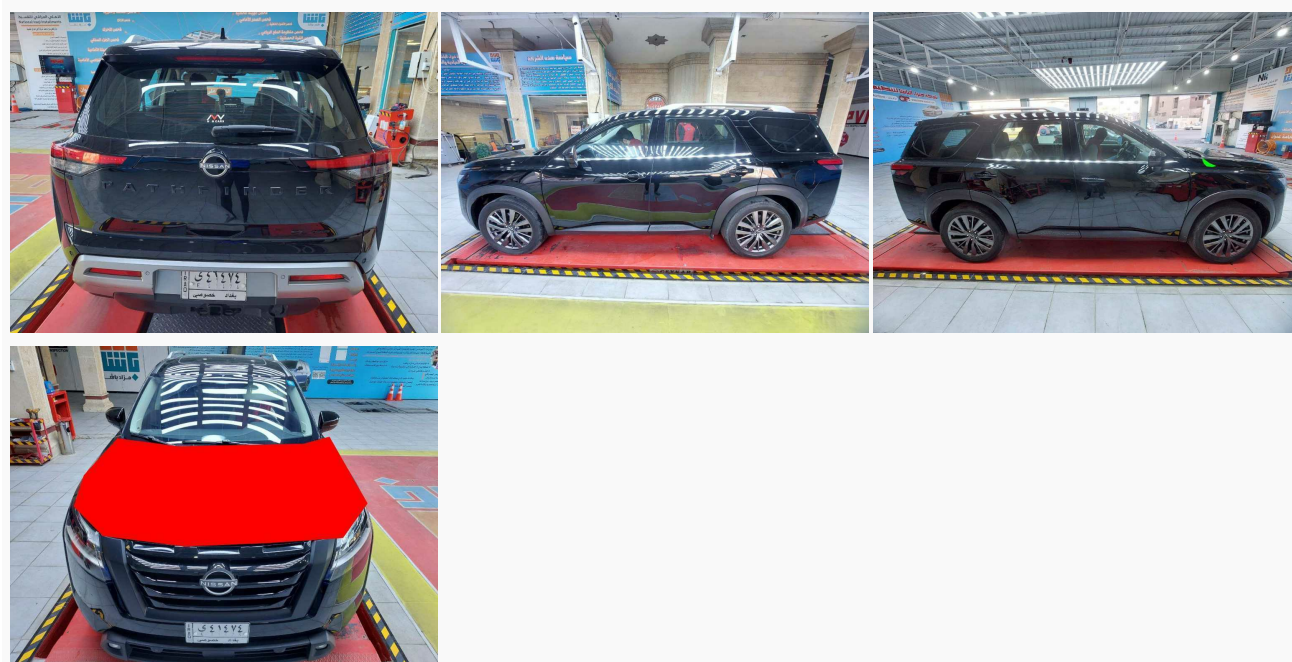
| سقف | Roof | أصلي | Original | رسمات خدوش وتلف في الصبغ |
| غطاء المحرك | hood | مصبوغ و ممعجن | painted and pasted | مفتوح |
| جناح امامي يسار | Left Front fender | أصلي | Original | رسمات خدوش معير |
| حقيبة السيارة | Trunk | أصلي | Original | رسمات خدوش وضرر بسيط |
| باب امامي يمين | Right Front Door | أصلي | Original | رسمات خدوش تكحيل |
| جناح امامي يمين | Right Left fender | ( مصلح بدون صبغ ) بارد | fixing whit out paint | رسمات خدوش تكحيل معير |

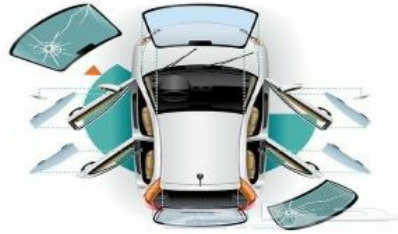
## Glass inspection | فحص الزجاج

| المجموعة | Type | الوصف | Description | Additional Info |
|---|---|---|---|---|
| الزجاج الامامي | front glass | نحبات | scars | |

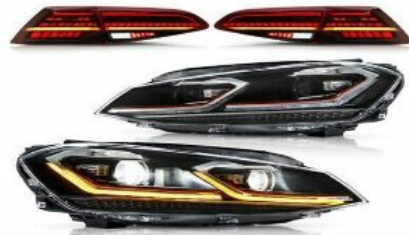
#### Headlights and taillights | المصابيح الامامية و الخلفية

| المجموعة | Type | الوصف | Description | Additional Info |
|---|---|---|---|---|
| المصباح الامامي اليسر | Left headlight | جيد | good | |
