Inspection Report - تقرير التفتيش

3KPF54ADXP598782 | Kia | Forte | 4 Cylinder Engine | Automatic

هذا التقرير حسب المواصفة الخليجية 2020-1-971

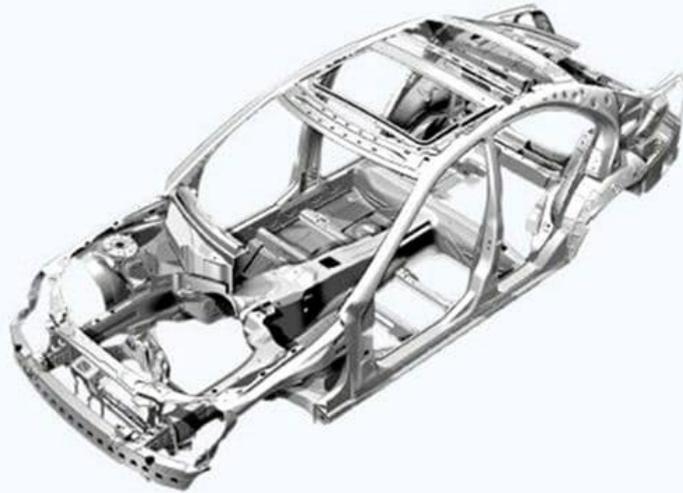
فحص الشاصي | chassis check

المجموعة	Type	الوصف	Description	Additional Info
البينة الامامية	front body	جيد	good	
جسر امامي	front bridge	جيد	good	
رأس الشاصي الامامي اليمين	right head of front chassis	سليم	good	
رأس الشاصي الامامي اليسار	left head of front chassis	سليم	good	
تقاطع الشاصي الامامي	cross of front chassis	سليم	good	
الشاصي الامامي اليمين	Front chassis right	سليم	good	
الشاصي الامامي اليسار	Front chassis left	سليم	good	
لغد الجناح الامامي اليسار	lighad left front wing	جيد	good	
قاعدة دبل امامي يسار	Double base front left	جيد	good	
لغد الجناح الامامي اليمين	lighad Right front wing	جيد	good	
قاعدة دبل امامي يمين	Double base front right	جيد	good	
جسر خلفي	back bridge	متضرر	damaged	مغير
البينة الخلفية	badna background	متضرر	damaged	متضرر و مصلح

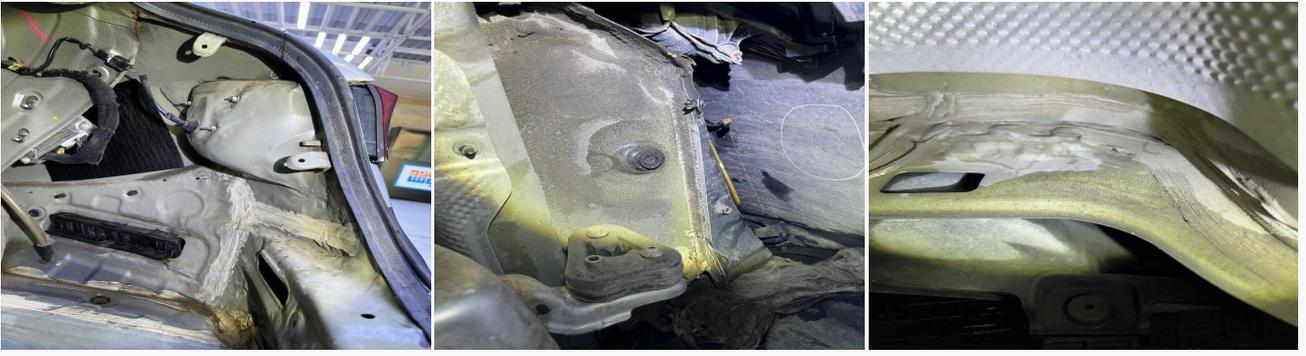
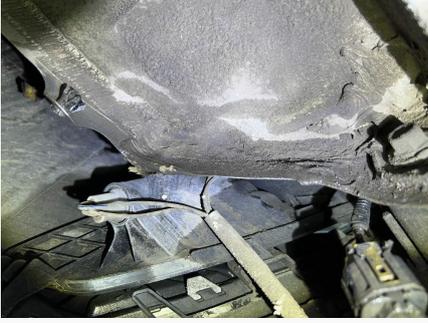
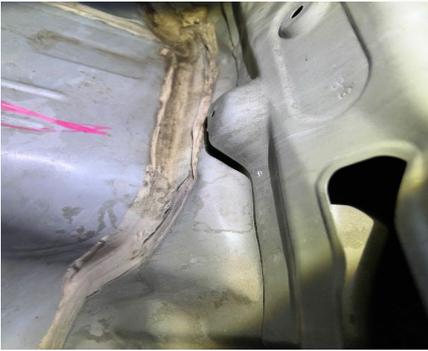
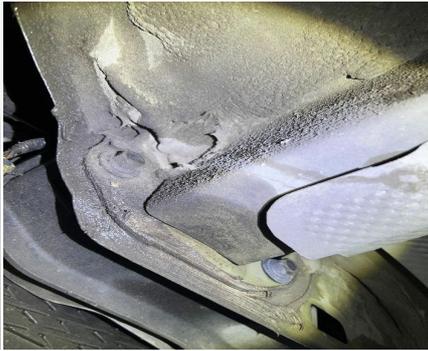
حوض السيارة	car basin	سليم	good
رأس الشاصي الخلفي الأيسر	left head of front chassis	سليم	good
رأس الشاصي الخلفي الأيمن	right head of rear chassis	متضرر	damaged

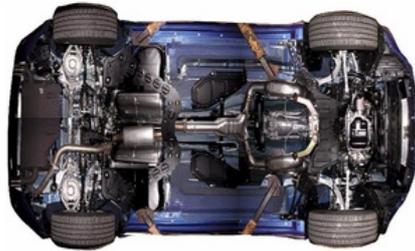
LOWER PART CHECK | فحص الجزء السفلى

المجموعة	Type	الوصف	Description	Additional Info
فحص الرديتر	Radiator check	سليم	good	
مشط ستيرن	steering rack	وسط	central	
حجر البيئة	Catalytic	سليم	good	
حساس الأكسجين	Oxygen Sensors	سليم	good	
فحص حامل المحرك	Engine Mounters Check	وسط	Mid	
تهريب منظومة الماء	Water System Leakage	كلا	No	
تهريب زيت الكير	Gear Oil Leakage	كلا	No	
تهريب زيت المحرك	Engine Oil Leakage	كلا	No	
تهريب زيت المكابح	break oil leakage	كلا	No	
فحص تسريب خزان الوقود	Fuel Tank Leakage Check	كلا	No

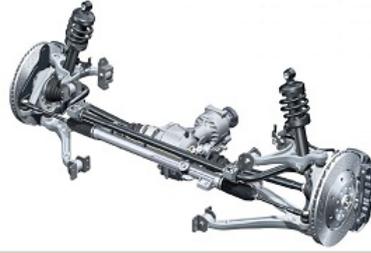
فحص منظومة التعليق الامامية | Check the front suspension system

المجموعة	Type	الوصف	Description	Additional Info
طبلة أمامي أسفل يسار	Lower Control Arm Bushings left Side	مقبول	acceptable	
رأس الروط الایسر	Outer Tire Rod End Left Side	مقبول	acceptable	
درايف شفت أمامي يسار	Front C.V. Shaft/ Drive Shaft Left Side	مقبول	acceptable	
طبلة أمامي أسفل يمين	Lower Control Arm Bushings Left Side	مقبول	acceptable	
رأس الروط الایمن	Outer Tire Rod End Right Side	مقبول	acceptable	
درايف شفت أمامي يمين	Front C. V. Shaft/ Drive Shaft Right Side	مقبول	acceptable	
عمود مقاومة الانقلاب	stabilizer	مقبول	acceptable	
الرباط	sway bar	وسط	central	
لاستيك الرباط	sway bar bracket and bushing	وسط	central

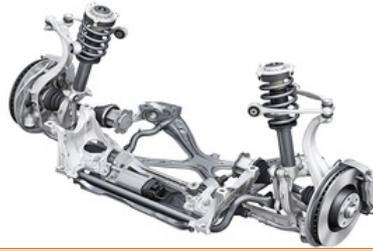
فحص منظومة التعليق الخلفي | Check the rear suspension system

المجموعة	Type	الوصف	Description	Additional Info
الهاوزن الخلفي	back haowzen	وسط	central

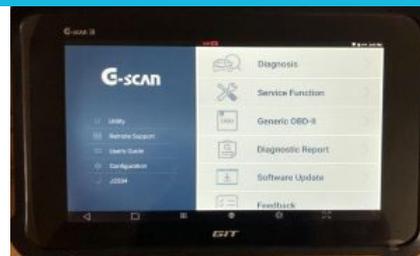
OBD | OB D ELECTRONIC FAULTS CHECK

المجموعة	Type	الوصف	Description	Additional Info
لوحة المؤشرات	Dashboard	لايوجد قيد للعطل	No Fault Found	
الالكترونية المتلى ميديا	Multi Media Electronics	لايوجد قيد للعطل	No Fault Found

مدخل الطاقة	Power input	لا يوجد قيد للعطل	No Fault Found
الالكترونية الاضواء	electronic lights	لا يوجد قيد للعطل	No Fault Found
نظام التعليق الهوائي	air suspension	لا يوجد قيد للعطل	No Fault Found
الالكترونيات - ABS-ASR-ESP	ABS-ASR-ESP	لا يوجد قيد للعطل	No Fault Found
مقود كهربائي	Electrical Steering	لا يوجد قيد للعطل	No Fault Found
الالكترونية المكيف	Air Condition	لا يوجد قيد للعطل	No Fault Found
الالكترونية المحرك	Engine Electronics	لا يوجد قيد للعطل	No Fault Found
الالكترونية ناقل الحركة	Transmission Electronics	لا يوجد قيد للعطل	No Fault Found
الوسائد الهوائية	Airbags	سليم	good
احزمة الامان	Safety belts	سليم	good
منظومة الرادار او الكاميرات	radar system	لا يوجد قيد للعطل	No Fault Found

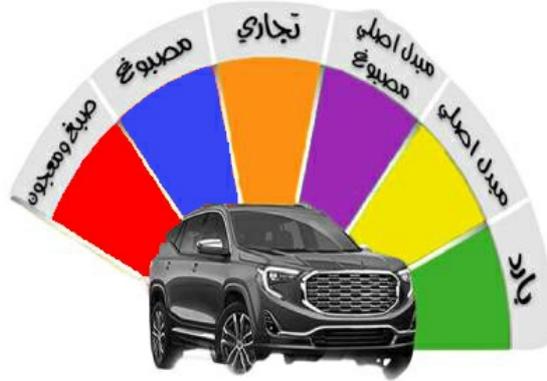
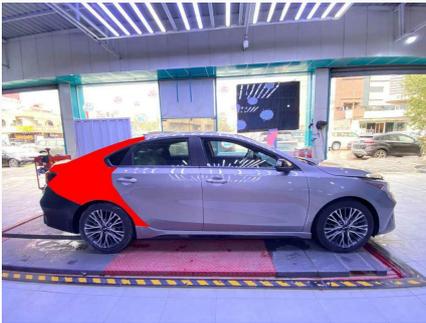
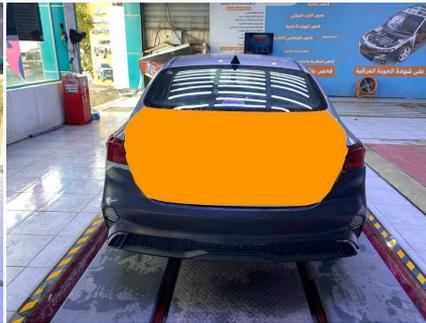
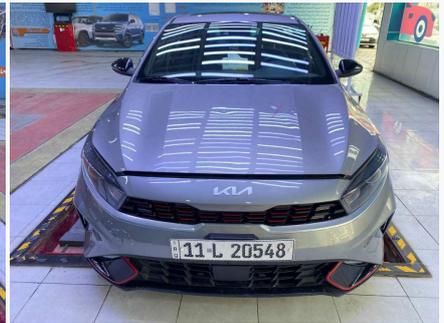
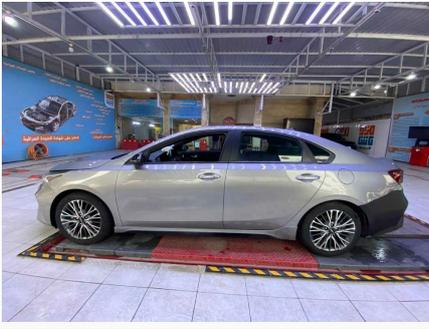
BODY AND PAINT CHECK | الكشف على الهيكل والطلاء

سقف	Roof	أصلي	Original	رصعات خدوش تلف
غطاء المحرك	hood	أصلي	Original	رصعات خدوش
جناح امامى يسار	Left Front fender	أصلي	Original	رصعات خدوش
باب امامى يسار	Left Front Door	أصلي	Original	رصعات خدوش
التكئة اليسار العليا	left	أصلي	Original	رصعات خدوش
التكئة الوسطية اليسار	left	أصلي	Original	
الدواسة السفلى اليسار	left	أصلي	Original	
باب خلفى يسار	Left Rear Door	أصلي	Original	رصعات خدوش
جناح خلفى يسار	Left Rear fender	أصلي	Original	رصعات خدوش
حقيبة السيارة	Trunk	مغير بقطعة غير أصلية ومصبوغ	Changed with a non-original and dyed piece	
جناح خلفى يمين	Right Rear fender	مصبوغ و ممعجن	painted and pasted	
باب خلفى يمين	Right Rear Door	أصلي	Original	رصعات خدوش
التكئة العليا اليمين	right	أصلي	Original	رصعات خدوش
التكئة الوسطية اليمين	right	أصلي	Original	
الدواسة السفلى اليمين	right	أصلي	Original	
باب امامى يمين	Right Front Door	أصلي	Original	رصعات خدوش
جناح امامى يمين	Right Left fender	أصلي	Original	رصعات خدوش
ملاحظة مهمة	Important notes	الفحص لايشمل الاجزاء البلاستيكية من ناحية الصبغ والتبديل	the test does not include the plastic parts

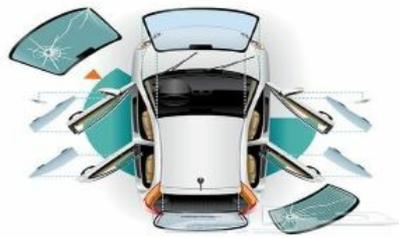
فحص الزجاج | Glass inspection

المجموعة	Type	الوصف	Description	Additional Info
ماسحات الزجاج	Windshield Wipers	جيد	good	
مضخة ماء زجاج	Glass Water Pump	سليم	good	
الزجاج الامامى	front glass	سليم	good	
المرآيا الجانبية اليمين	Right side mirrors	سليم	good	
زجاج الباب الامامى الايمن	right front door glass	سليم	good	
زجاج الباب الخلفى الايمن	right rear right glass	سليم	good	
الزجاج المثلث الايمن	Glass right triangle	سليم	good	
الزجاج الخلفى	rear glass	سليم	good

الزجاج المثلث الایسر	The left triangle glass.	سليم	good
زجاج الباب الخلفي الایسر	left rear door glass	سليم	good
زجاج الباب الامامي الایسر	left front door glass	سليم	good
المرایا الجانبية الایسر	Left side mirrors	سليم	good
فتحة السقف	The sunroof	سليم	good
بطانة السقف	Roof Liner	مقبول	acceptable

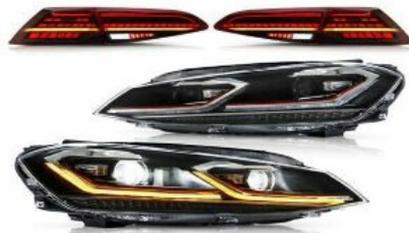
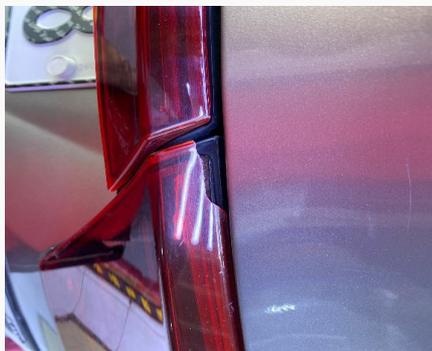
Headlights and taillights | المصابيح الامامية و الخلفية

المجموعة	Type	الوصف	Description	Additional Info
المصباح الامامي الایسر	Left headlight	جيد	good	
المصباح الخلفي الایسر	Left taillight	جيد	good	
المصباح الخلفي الایمن	Right back lamp	متضرر	Damaged

المصباح الامامي الایمن	Right headlight	جيد	good
------------------------	-----------------	-----	------

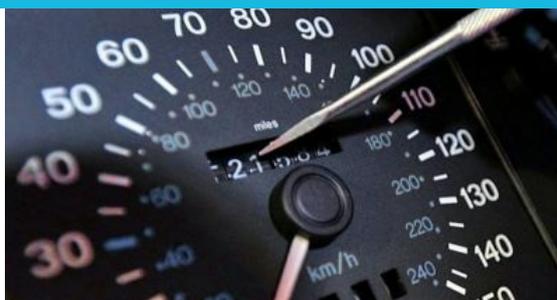
Odometer | عداد المسافات

المجموعة	Type	الوصف	Description	Additional Info
صورة العداد الحالي	Current meter image	صورة	image
